# VISUEL ELINSTALLATIONS RAPPORT

Hestehaven 13 7323 Give

TÜV SÜD  
Johanne Møllers Passage 1, 3  
1799 København

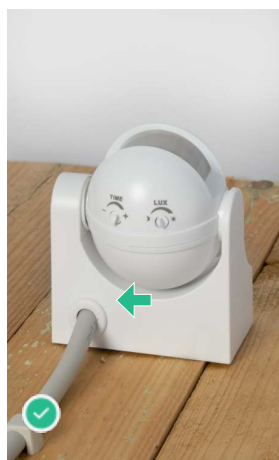
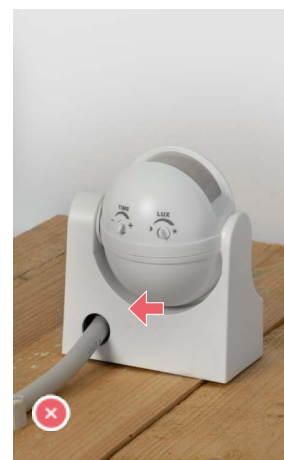
#### Skade nr. 1

Én brugsgenstand uden på bygningen er defekt eller har forkert kapslingsklasse

Installationer uden på bygningen skal altid være intakte, og have den rigtige kapslingsklasse.

Installationer uden på bygningen skal altid være intakte, og have den rigtige kapslingsklasse. Kapslingsklassen fortæller hvor tæt det gældende stykke el-materiel er. Afhængig af forholdene el-materiellet er placeret, øges kravene...

Billedeksempel på lignende skade
