# VISUEL ELINSTALLATIONS RAPPORT

Skyttevej 6, Klejs 7130 Juelsminde

## Rapport udført af:

TÜV SÜD Domutech A/S  
Johanne Møllers Passage 1, 3  
1799 København

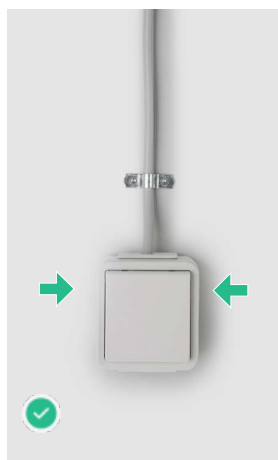
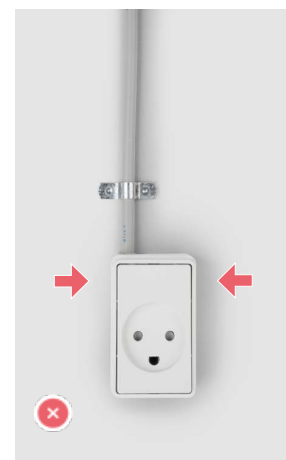
#### Skade nr. 1

Dele af installationen uden på bygningen er defekt eller udført med forkert materiel.

Installationer uden på bygningen skal altid være intakte, og have den rigtige kapslingsklasse. Risikoen for stød vurderes som middel.

#### Uddybende forklaring

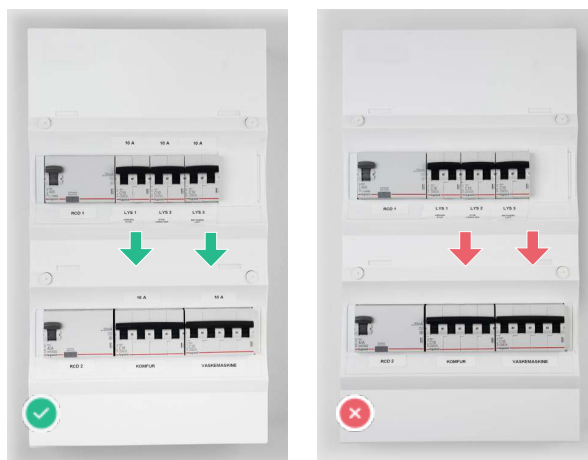
#### Skade nr. 2

Eltavlen mangler mærkning om max. sikringsstørrelse

På el-tavler fra 22. August 1967, har der været krav til opmærkning af max sikringsstørrelse.

På el-tavler fra 22. August 1967, har der været krav til opmærkning af max sikringsstørrelse. Opmærkningen oplyser om den maksimale strøm sikringsgrupperne må have. Størrelsen på strømmen afgøres af tværsnittet på kablerne, der er...

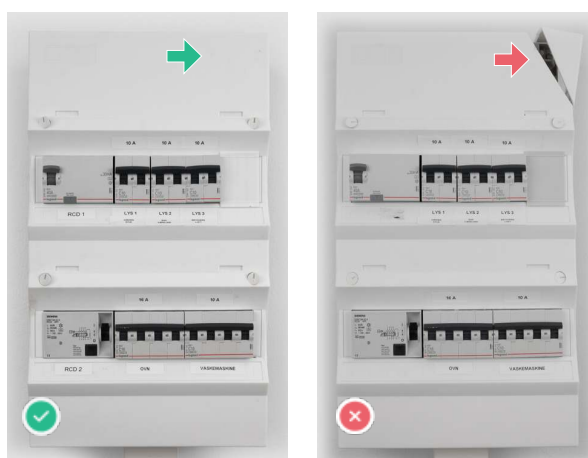
#### Skade nr. 3

Kapslingen af eltavlen er defekt

Kapslingen er i stykker, som resultere i berøringsfare, samt forringelse af kapslingsklassen. Risikoen for stød vurderes som høj

Kapslingen til el-tavlen skal være intakt. Der må ikke være huller i el-tavlen, og kapslingen må ikke være revnet. Det kan forringe funktionen af kapslingen. Da der er mulighed for berøring af spændingsførende dele, vurderes risik...

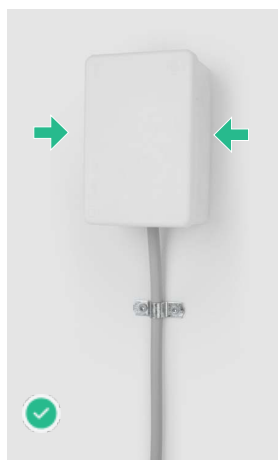
#### Skade nr. 8

Der er tilgængelige spændingsførende ledere.

Kabler skal altid isoleres, så der ikke opstår risiko for stød. Risikoen for stød vurderes som høj.

Er der uisolerede kabler, er der en høj risiko for berøring af spændingsførende ledere. Kabler skal altid afsluttes, så de har samme isoleringsevne på hele kablets længde. Det vil sige, at den dåse og de samlinger kablet afsluttes...

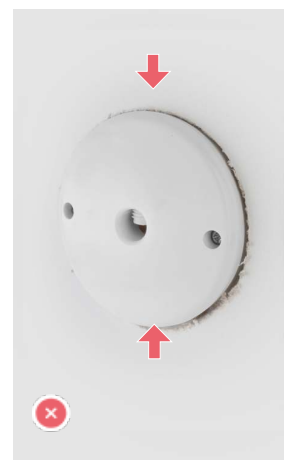
#### Skade nr. 9

Dåser bag/over lampeudtag er ikke installeret efter fabrikantens anvisninger.

Anvisningerne til dåser bag lampeudtag er ikke fulgt.

Siden 1. April 1939 har der været et krav til dåser bag lampeudtag. Disse dåser har til formål at skærme bygningsdele, hvis der opstår en kortslutning i en tilslutning eller samling. Eller mod unødigt opvarmning og gnistspring ved ...
