## Visuel Elinstallations Rapport for

# REAL

Græsager 415,  
2980 Kokkedal

# VISUEL ELINSTALLATIONS RAPPORT

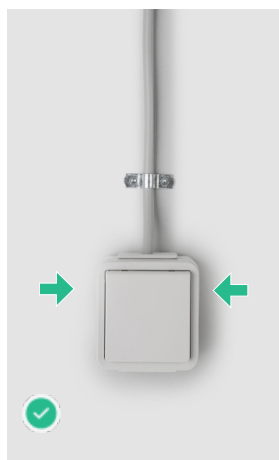
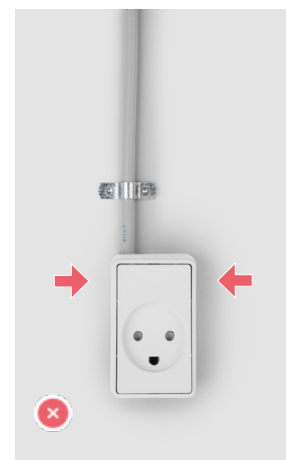
#### Skade nr. 1

Dele af installationen uden på bygningen er defekt eller udført med forkert materiel.

Installationer uden på bygningen skal altid være intakte, og have den korrekte kapslingsklasse. Kapslingsklassen fortæller hvor tæt det gældende stykke el-materiel er.

Installationer uden på bygningen skal altid være intakte, og have den korrekte kapslingsklasse. Kapslingsklassen fortæller hvor tæt det gældende stykke el-materiel er. Afhængig af forholdene el-materiellet er placeret i, øges krav...

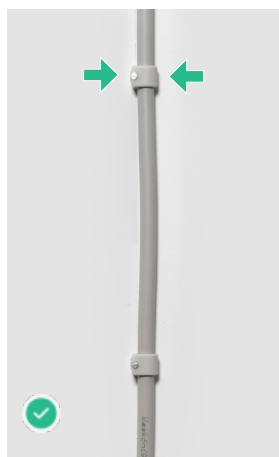
#### Skade nr. 2

Enkelte kabler mangler fastgørelse.

Kabler i den faste del af installationen, skal altid være fastgjort til de relevante bygningsdele.

Er kabler ikke fastgjort forsvarligt, kan de bevæge sig ved berøring. Er der for meget bevægelse i kablerne, risikere man at kobberet knækker. Der kan så opstå en løs forbindelse, der i yderste tilfælde kan resultere i at der kan...

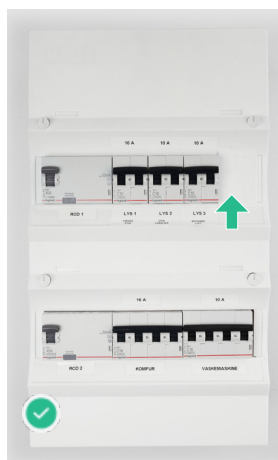
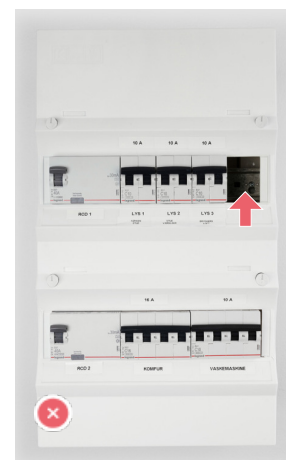
#### Skade nr. 7

Der mangler afdækningsplader i fronten af el-tavlen

Risikoen for direkte berøring af spændingsførende dele er øges, hvis en eller flere afdækningsplader mangler.

Mangler der afdækningsplader i fronten af el-tavlen, så er der risiko berøring af spændingsførende dele. Afdækningsplader skærmer for tilslutningsklemmerne, der er på tavlekomponenterne i el-tavlen.

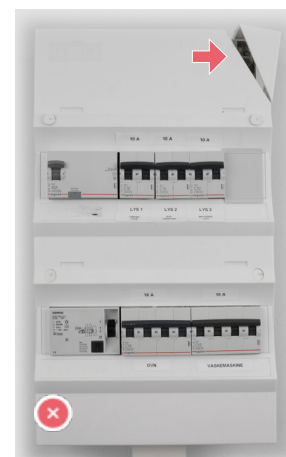
#### Skade nr. 8

Kapslingen af el-tavlen er defekt

Kapslingen er defekt, som resultere i berøringsfare, samt forringelse af kapslingsklassen.

Kapslingen til el-tavlen skal være intakt. Der må ikke være unødvendige huller i el-tavlen, og kapslingen må ikke være revnet. Det kan forringe funktionen af kapslingen. Fejlen ses ikke altid udefra. Det er ofte fejl som kan ses b...

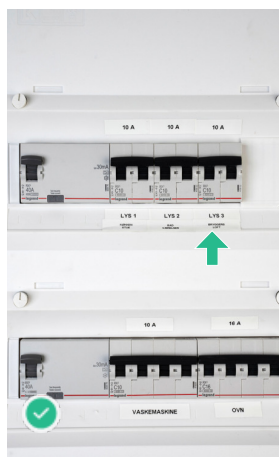
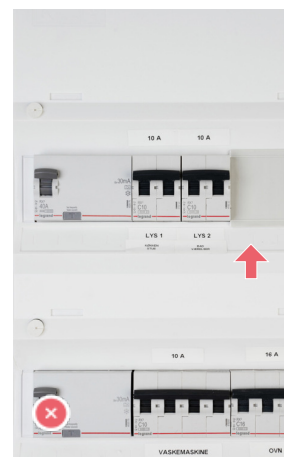
**Skade nr. 10**

Der mangler én sikringsgruppe til belysning og stikkontakter

Det tidsmæssige krav til antal af lysgrupper er ikke overholdt.

Lysgrupperne i el-tavlen, er til for at beskytte kablerne i installationen der går til belysning og stikkontakter. Er der for få lysgrupper til at beskytte kablerne i installationen, risikere man for høj belastning på kablet og de...

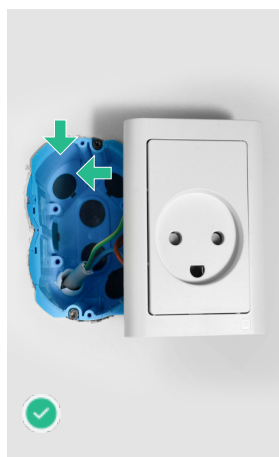
#### Skade nr. 12

Der er for store åbninger ved dåse bag stikkontakt eller afbryder.

Åbninger i dåsen overstiger de lovmæssige krav.

En dåse skal altid overholde de tætningskrav der er fra sikkerhedsstyrelsen og fabrikanten. Der må ikke være huller i dåsen, samt de åbninger der er ved kabelgennemføringer må ikke laves større og skal anvendes. Er en blanket i då...

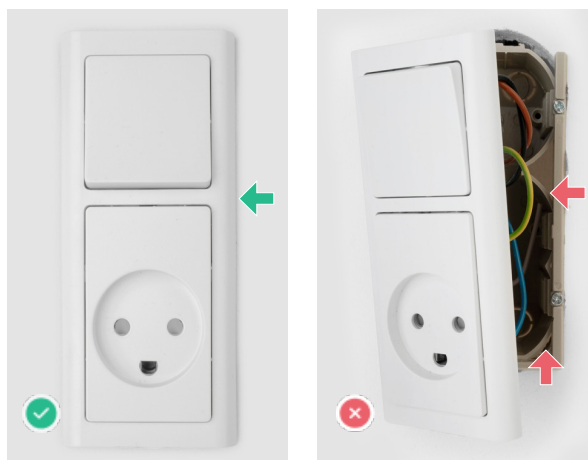
#### Skade nr. 13

Der er én afbryder, stikkontakt, som ikke er fastgjort.

Stikkontakt eller afbryder skal altid være forsvarligt fastgjort til relevante bygningsdele.

Er stikkontakt eller afbryder ikke fastgjort forsvarligt, risikere man at der opstår åbninger så store, at der kan være berøringsfare. Derudover kan samlingerne/tilslutningerne svækkes ved hyppige bevægelser af stikkontakt eller a...

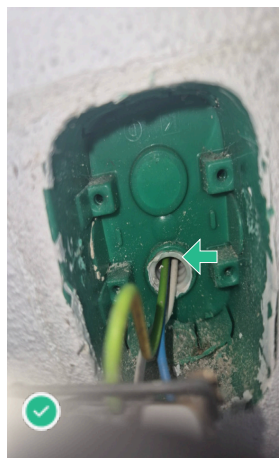
#### Skade nr. 14

Dåse bag stikkontakt eller afbryder er defekt.

Dåsen bag afbryder/stikkontakten, er defekt, eller er ændret så den ikke længere har den korrekte styrke.

Fra 1. April 1939 har der været krav til at afbrydere og stikkontakter skal monteres i dåser. Disse dåser har til formål at skærme samlinger og tilslutningsklemmer mod berøring og fysisk påvirkning. Dåserne har også til formål at ...

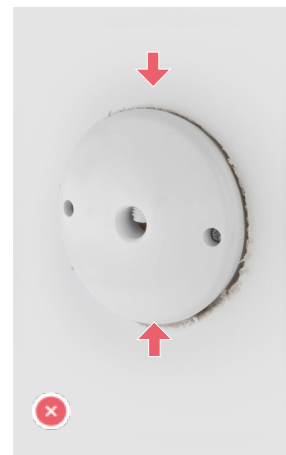
#### Skade nr. 15

Dåser bag/over lampeudtag er ikke installeret efter fabrikantens anvisninger.

Anvisningerne til dåser bag lampeudtag er ikke fulgt.

Siden 1. April 1939 har der været et krav til dåser bag lampeudtag. Disse dåser har til formål at skærme bygningsdele, hvis der opstår en kortslutning i en tilslutning eller samling. Eller mod unødigt opvarmning og gnistspring ved ...

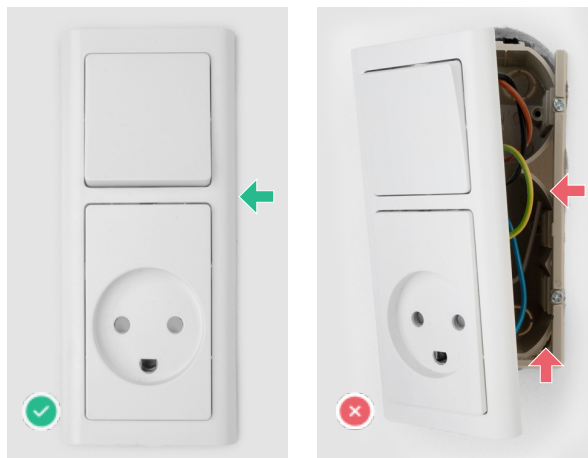
**Skade nr. 16**

Der er én afbryder, stikkontakt, som ikke er fastgjort.

Stikkontakt eller afbryder skal altid være forsvarligt fastgjort til relevante bygningsdele.

Er stikkontakt eller afbryder ikke fastgjort forsvarligt, risikere man at der opstår åbninger så store, at der kan være berøringsfare. Derudover kan samlingerne/tilslutningerne svækkes ved hyppige bevægelser af stikkontakt eller a...

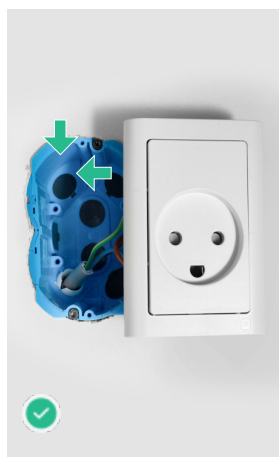
#### Skade nr. 19

Der er for store åbninger ved dåse bag stikkontakt eller afbryder.

Åbninger i dåsen overstiger de lovmæssige krav.

En dåse skal altid overholde de tætningskrav der er fra sikkerhedsstyrelsen og fabrikanten. Der må ikke være huller i dåsen, samt de åbninger der er ved kabelgennemføringer må ikke laves større og skal anvendes. Er en blanket i då...

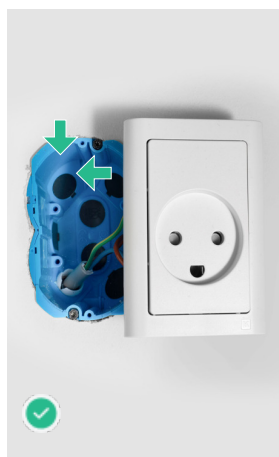
#### Skade nr. 24

Der er for store åbninger ved dåse bag stikkontakt eller afbryder.

Åbninger i dåsen overstiger de lovmæssige krav.

En dåse skal altid overholde de tætningskrav der er fra sikkerhedsstyrelsen og fabrikanten. Der må ikke være huller i dåsen, samt de åbninger der er ved kabelgennemføringer må ikke laves større og skal anvendes. Er en blanket i då...

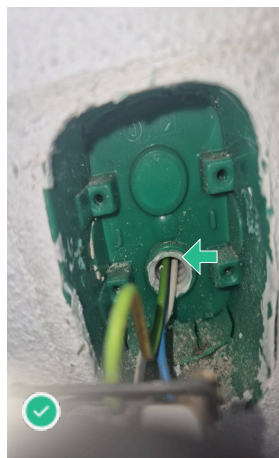
#### Skade nr. 26

Dåse bag stikkontakt eller afbryder er defekt.

Dåsen bag afbryder/stikkontakten, er defekt, eller er ændret så den ikke længere har den korrekte styrke.

Fra 1. April 1939 har der været krav til at afbrydere og stikkontakter skal monteres i dåser. Disse dåser har til formål at skærme samlinger og tilslutningsklemmer mod berøring og fysisk påvirkning. Dåserne har også til formål at ...
