## Visuel Elinstallations Rapport for

# REAL

Bredsten Landevej 114,  
7323 Give

# VISUEL ELINSTALLATIONS RAPPORT

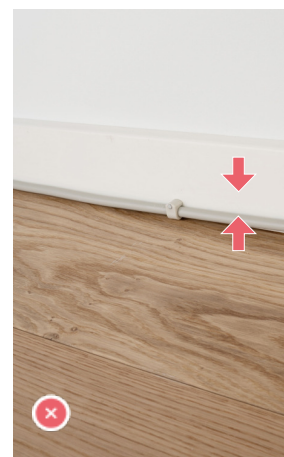
#### Skade nr. 2

Kabler eller rør er ikke beskyttet mod mekanisk overlast (slag, træk, vrid o.lign.).

Der er ikke ydet tilstrækkelig beskyttelse, imod fysiske påvirkninger af kabler.

Kabler eller rør, skal placeres således at der ikke er risiko for beskadigelse via fysiske påvirkninger. Hvis, kabler eller rør, er placeret uhensigtsmæssigt, så der er risiko for unødigt beskadigelse f. eks. Hvis et kabel er place...

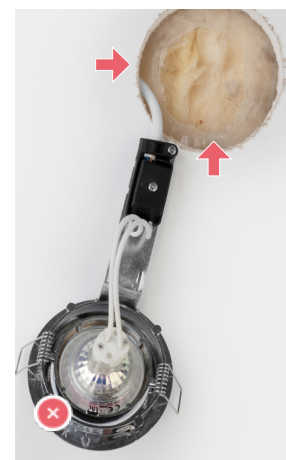
**Skade nr. 6**

Armaturer er ikke placeret korrekt efter fabrikantens anvisninger

Fabrikantens anvisninger er ikke fulgt ved montering af Lavvoltsinstallationen.

Fabrikanten af indbygningslampen har altid en anvisning, der fortæller hvordan elektrikerer skal placere indbygningslampen. Anvisning er ofte trykt på indbygningslampen samt følger der altid et datablad med, når indbygningslampen ...

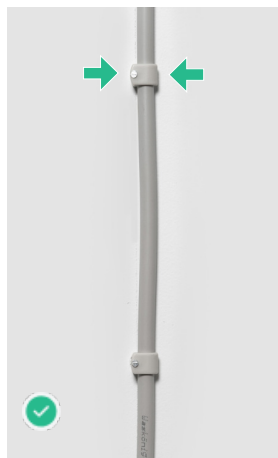
#### Skade nr. 11

Enkelte kabler mangler fastgørelse.

Kabler i den faste del af installationen, skal altid være fastgjort til de relevante bygningsdele.

Er kabler ikke fastgjort forsvarligt, kan de bevæge sig ved berøring. Er der for meget bevægelse i kablerne, risikere man at kobberet knækker. Der kan så opstå en løs forbindelse, der i yderste tilfælde kan resulteret i at der kan...

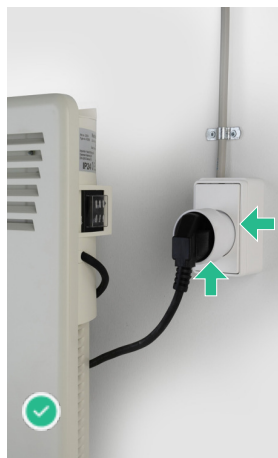
#### Skade nr. 17

Der mangler virksom beskyttelsesleder i én stikkontakt eller ét tilslutningssted.

Det tidsmæssige krav om virksom jord til elvarmen, er ikke overholdt.

Elradiator, varmepumper, vandvarmer og gulvvarme skal som hovedregel have en virksam beskyttelsesleder, såfremt alderen på installationen kræver det. De fleste apparater betegnes som klasse 1 brugsgenstande (apparat er med metalsk...

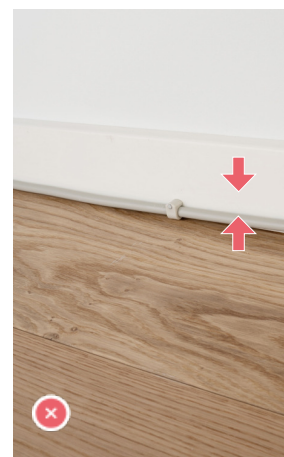
**Skade nr. 19**

Kabler eller rør er ikke beskyttet mod mekanisk overlast (slag, træk, vrid o.lign.).

Der er ikke ydet tilstrækkelig beskyttelse, imod fysiske påvirkninger af kabler.

Kabler eller rør, skal placeres således at der ikke er risiko for beskadigelse via fysiske påvirkninger. Hvis, kabler eller rør, er placeret uhensigtsmæssigt, så der er risiko for unødigt beskadigelse f. eks. Hvis et kabel er place...
