Visuel Elinstallations Rapport for

Grønningen 30,  
8700 Horsens

# VISUEL ELINSTALLATIONS RAPPORT

TÜV SÜD  
Johanne Møllers Passage 1, 3  
1799 København

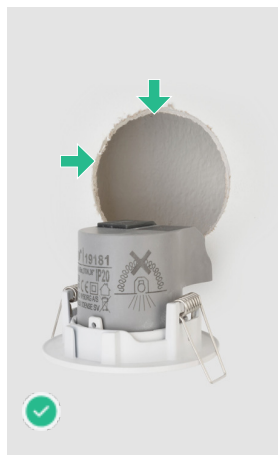
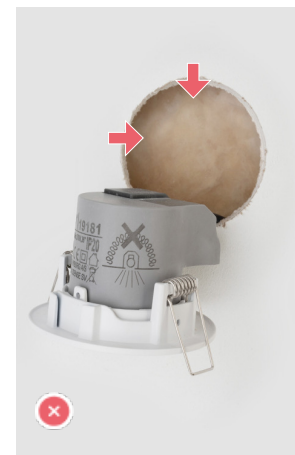
#### Skade nr. 23

Er afstanden til isoleringen for lille, risikere man at der bliver for varmt ved spots (indbygningslamper). Spot afgiver varme. Jo større effekt (watt), der er angivet på spottet, jo mere varme kan der opstå. Er der for lille afst...

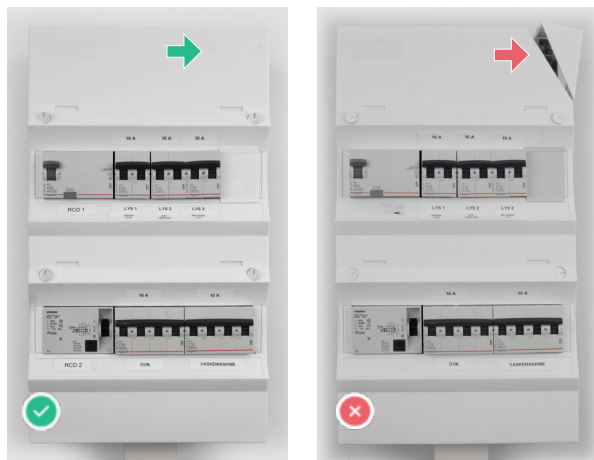
#### Skade nr. 30

Kapslingen til el-tavlen skal være intakt. Der må ikke være huller i el-tavlen, og kapslingen må ikke være revnet. Det kan forringe funktionen af kapslingen. Da der er mulighed for berøring af spændingsførende dele, vurderes risik...

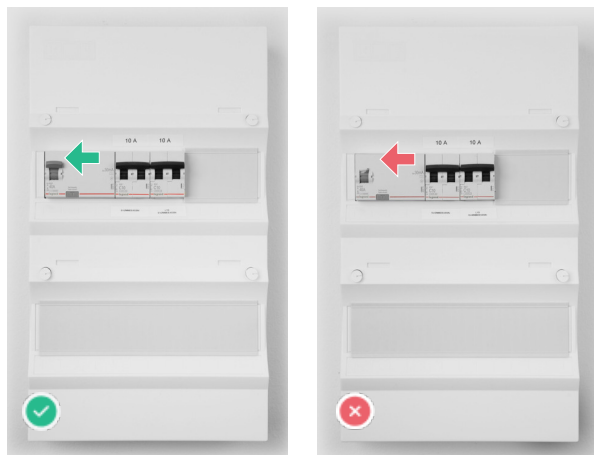
#### Skade nr. 33

En RDC (HFI/HPFI) skal beskytte de dele af installationen, hvor man kan tilslutte brugsgenstande. Det vil sige de sikringsgrupper i el-tavlen der forsyner stikkontakter, lampeudtag, tilslutningsdåser. Det er i disse steder man kan...

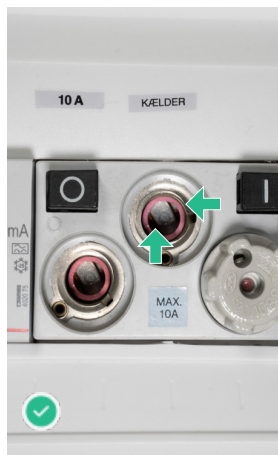
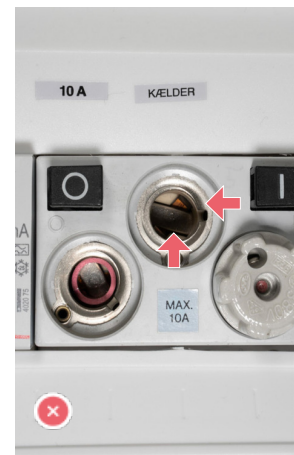
Materiel anvendt til begrænsning af sikringsstørrelse, mangler i en eller flere sikringsgrupper. Risikoen for brand vurderes som lav

Billedeksempel på lignende skade

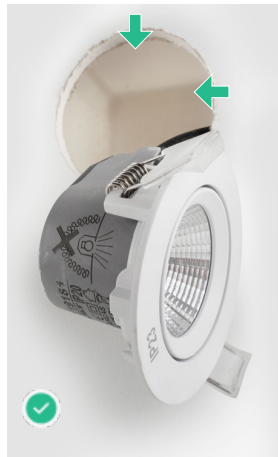
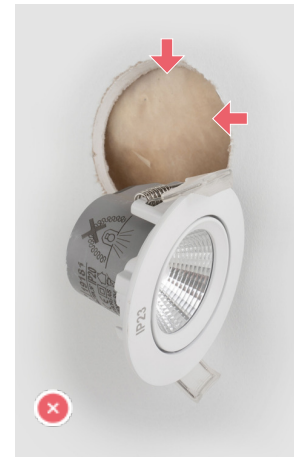
#### Skade nr. 39

Er afstanden til isoleringen for lille, risikere man at der bliver for varmt ved spots (indbygningslamper). Spot afgiver varme. Jo større effekt (watt), der er angivet på spottet, jo mere varme kan der opstå. Er der for lille afst...

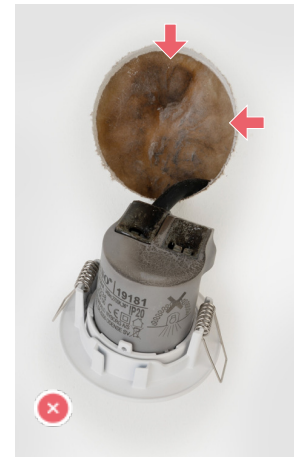
#### Skade nr. 41

Er der tegn på brandtilløb på belysningsarmaturet, er det fordi det ikke er placeret, eller dimensioneret, efter fabrikantens anvisninger. Er belysningsarmaturet placeret for tæt på bygningens termiske isolering, kan varmen ikke a...

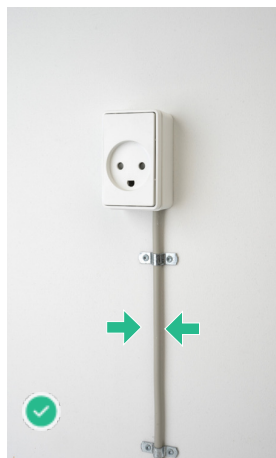
#### Skade nr. 45

Et installationskabel er den grundlæggende del af installationen. Det er det kabel der ligger skjult i vægge, lofter, gulve. kablet skal have et tværsnit på minimum 1.5 kvadrat, samt have den mekaniske beskaffenhed til det gældend...

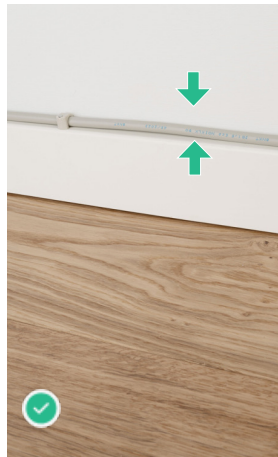
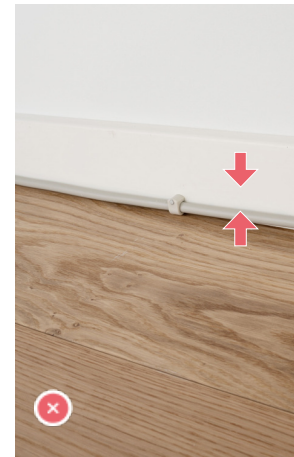
#### Skade nr. 46

Kabler eller rør med kabler, skal placeres således at der ikke er risiko for beskadigelse via fysiske påvirkninger. Hvis, kabler eller rør med kabler i, er placeret uhensigtsmæssigt, så der er risiko for unødigt beskadigelse, skal ...
