## Visuel Elinstallations Rapport for

# REAL

Klarinetvej 16,  
8700 Horsens

# VISUEL ELINSTALLATIONS RAPPORT

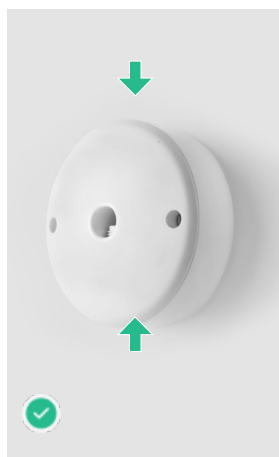
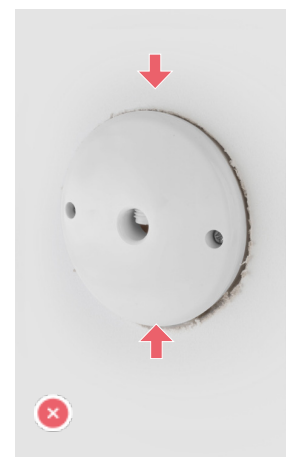
#### Skade nr. 4

Dåser bag/over lampeudtag er ikke installeret efter fabrikantens anvisninger.

Anvisningerne til dåser bag lampeudtag er ikke fulgt.

Siden 1. April 1939 har der været et krav til dåser bag lampeudtag. Disse dåser har til formål at skærme bygningsdele, hvis der opstår en kortslutning i en tilslutning eller samling. Eller mod unødigt opvarmning og gnistspring ved ...

Billedeksempel på lignende skade

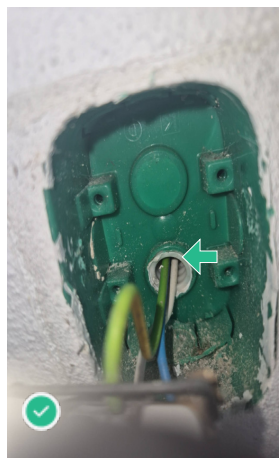
**Risiko for brand****Skade nr. 7**

Dåse bag stikkontakt eller afbryder er defekt.

Dåsen bag afbryder/stikkontakten, er defekt, eller er ændret så den ikke længere har den korrekte styrke.

Fra 1. April 1939 har der været krav til at afbrydere og stikkontakter skal monteres i dåser. Disse dåser har til formål at skærme samlinger og tilslutningsklemmer mod berøring og fysisk påvirkning. Dåserne har også til formål at ...

**Billedeksempel** på lignende skade

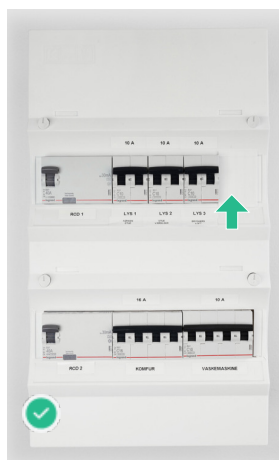
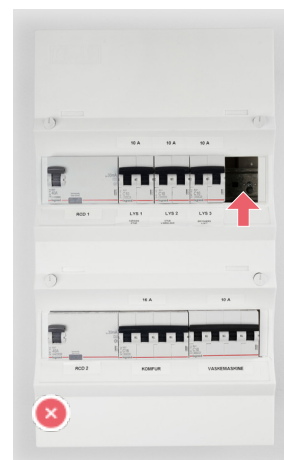
#### Skade nr. 11

Der mangler afdækningsplader i fronten af el-tavlen

Risikoen for direkte berøring af spændingsførende dele er øges, hvis en eller flere afdækningsplader mangler.

Mangler der afdækningsplader i fronten af el-tavlen, så er der risiko for direkte berøring af spændingsførende dele. Afdækningsplader skærmer for tilslutningsklemmerne, der er på tavlekomponenterne i el-tavlen.

Billedeksempel på lignende skade

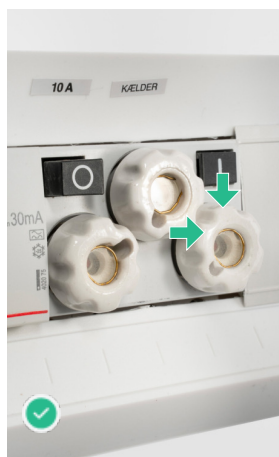
#### Skade nr. 12

Sikringshoved i el-tavlen mangler eller er defekt

Er et sikringshoved i stykker, eller mangler det helt, så er der risiko for direkte berøring af spændingsførende dele.

Er et sikringshoved i stykker, eller mangler det helt, så er der risiko for direkte berøring af spændingsførende dele. Hvis f. eks. der er tale om en forsikringen til boligen, er der tale om ubeskyttet spænding. Altså en sikringsg...

Billedeksempel på lignende skade

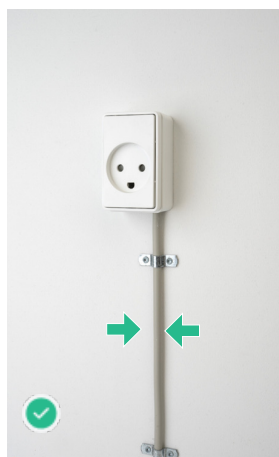
#### Skade nr. 15

Der er enkelte steder anvendt ulovlig, bøjelig ledning som fast installation.

Der er anvendt bøjelig ledning uden den nødvendige mekanisk styrke, som erstatning for fast installationskabel.

Et installationskabel er den grundlæggende del af installationen. Det er det kabel der ligger skjult i vægge, lofter, gulve. Kabler der anvendes til fast installation, skal have et tværsnit på minimum 1.5 kvadrat, samt have den ko...

Billedeksempel på lignende skade

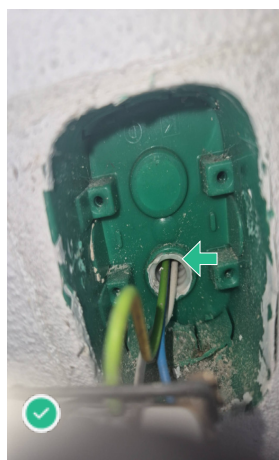
#### Skade nr. 16

Dåse bag stikkontakt eller afbryder er defekt.

Dåsen bag afbryder/stikkontakten, er defekt, eller er ændret så den ikke længere har den korrekte styrke.

Fra 1. April 1939 har der været krav til at afbrydere og stikkontakter skal monteres i dåser. Disse dåser har til formål at skærme samlinger og tilslutningsklemmer mod berøring og fysisk påvirkning. Dåserne har også til formål at ...

Billedeksempel på lignende skade

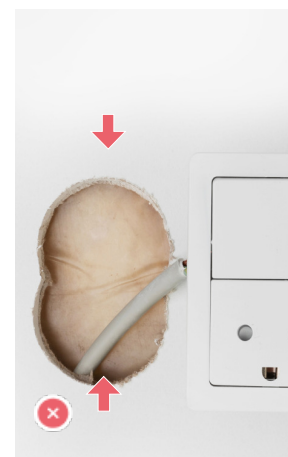
#### Skade nr. 17

Der mangler dåse bag én stikkontakt eller afbryder.

Der skal som hovedregel altid være dåse bag en stikkontakt eller afbryder.

Siden 1. April 1939 har der været krav til at afbrydere og stikkontakter skal monteres i dåse. Dåsen har til formål at beskytte samlinger og tilslutningsklemmer mod berøring og fysisk påvirkning. Dåserne har også til formål at bes...

Billedeksempel på lignende skade

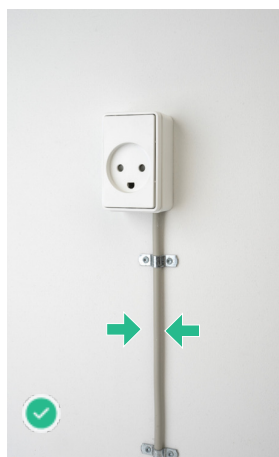
#### Skade nr. 22

Der er enkelte steder anvendt ulovlig, bøjelig ledning som fast installation.

Der er anvendt bøjelig ledning uden den nødvendige mekanisk styrke, som erstatning for fast installationskabel.

Et installationskabel er den grundlæggende del af installationen. Det er det kabel der ligger skjult i vægge, lofter, gulve. Kabler der anvendes til fast installation, skal have et tværsnit på minimum 1.5 kvadrat, samt have den ko...

Billedeksempel på lignende skade
