# VISUEL ELINSTALLATIONS RAPPORT

N P Danmarksvej 59 8732 Hovedgård

TÜV SÜD

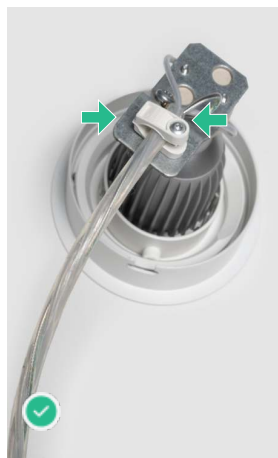
#### Skade nr. 4

Ledningssamlinger er ikke aflastet for træk og vridning

Uaflastede ledningssamlinger øger risikoen for løse forbindelser. Risikoen for brand vurderes som middel.

Ledningssamlinger skal altid aflastes forsvarligt. Er den ikke det, så risikere man at der opstår en løs forbindelse i samlingspunktet. Løse forbindelser er ofte årsag til elbrande. Sidder samlingen i forbindelse med en bevægelig ...

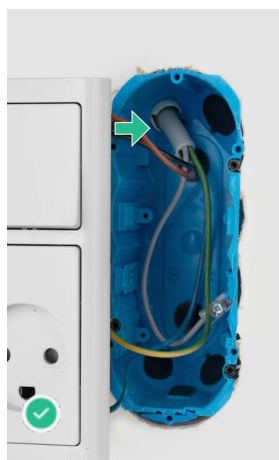
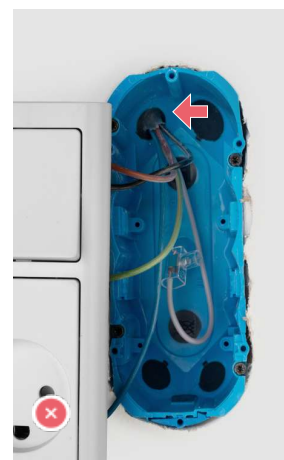
**Skade nr. 8**

Kabler eller rør er ikke ført korrekt ind i dåse bag stikkontakt eller afbryder.

Den fysiske beskyttelse af kablet forringes, når kablet ikke er ført korrekt i en dåse.

Kabler eller **rør TEST** skal altid føres ind i dåsen med rør eller yderkappe. Den inderste del af kablet, der sidder direkte på kobberet, kaldes for grundisolering. Det er den del der er farvet i brun, sort, blå, gr...

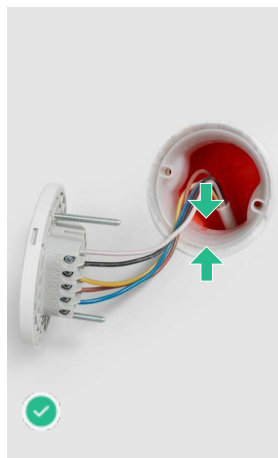
#### Skade nr. 14

Brandbart materiel indgår som en del af dåse bag/over lampeudtag

Det tidsmæssige krav til, at der ikke må være brandbart materiale mellem bagdåse og lampeudtag, er ikke overholdt. Risikoen for brand vurderes som lav

Siden 1. Januar 2003 må brandbart materiel ikke være mellem en stikkontakt/afbryder, og den tilhørende bagdåse. Det elektriske materiel skal være afskærmet fra brandbare bygningsdele. Dette gøres ved enten at bagdåsen er monteret ...

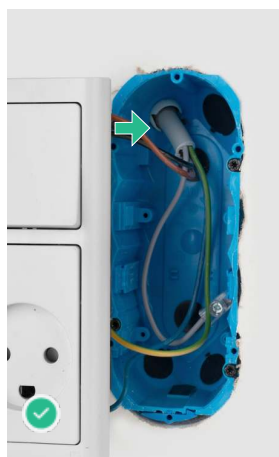
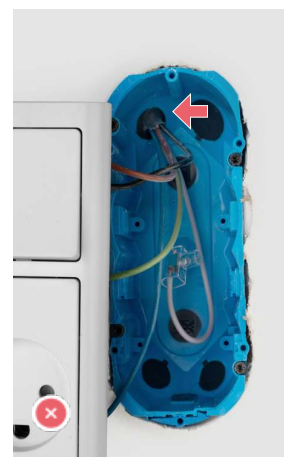
**Skade nr. 16**

Kabler eller rør er ikke ført korrekt ind i dåse bag stikkontakt eller afbryder.

Den fysiske beskyttelse af kablet forringes, når kablet ikke er ført korrekt i en dåse.

Kabler eller **rør TEST** skal altid føres ind i dåsen med rør eller yderkappe. Den inderste del af kablet, der sidder direkte på kobberet, kaldes for grundisolering. Det er den del der er farvet i brun, sort, blå, gr...

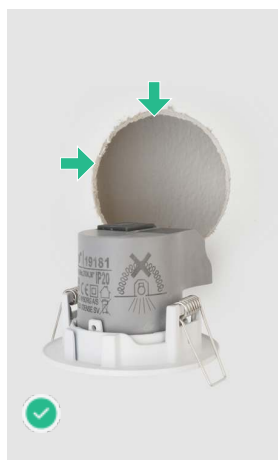
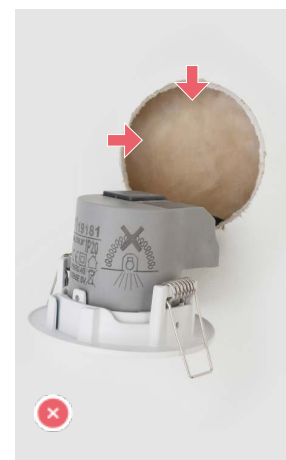
**Skade nr. 18**

Der er for lille afstand til termisk isolering ved belysningsarmatur

Varmen fra spot kan ikke afgives hurtigt nok, da der er for lille afstand til isolering. Risikoen for brand vurderes som høj.

Er afstanden til isoleringen for lille, risikere man at der bliver for varmt ved spots (indbygningslamper). Spot afgiver varme. Jo større effekt (watt), der er angivet på spottet, jo mere varme kan der opstå. Er der for lille afst...
