## Visuel Elinstallations Rapport for

# REAL

Skovlunden 131,  
7323 Give

# VISUEL ELINSTALLATIONS RAPPORT

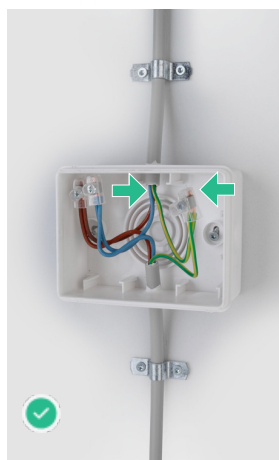
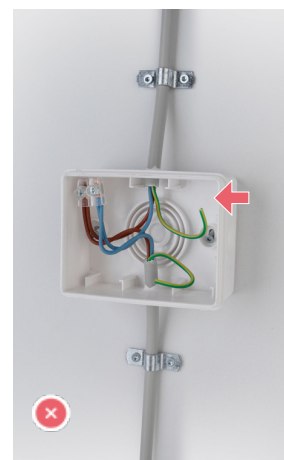
#### Skade nr. 1

Der mangler virksom beskyttelsesleder i én stikkontakt eller ét tilslutningssted.

Det tidsmæssige krav til virksom jord i en stikkontakt eller tilslutningssted, er ikke opfyldt.

Der er et tidsmæssigt krav til virksom jord til en installation uden på bygningen. Dette krav ses ud fra alderen på bygningen, samt udførselstidspunktet for installationen. Hvis et hus er opført efter 1. Januar 1979, så er der ube...

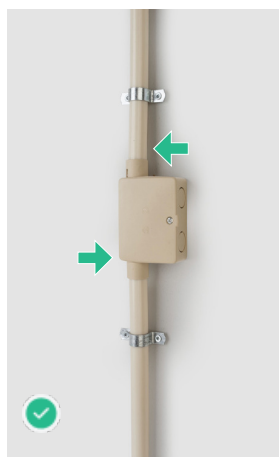
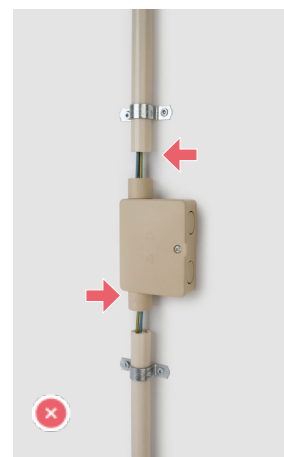
#### Skade nr. 2

Kabler / rør er ikke ført korrekt i dåse.

Den fysiske beskyttelse af ledningerne forringes, når kablet/røret ikke er ført korrekt ind i installationen.

Kabler eller rør skal altid føres helt ind i installationen, så inder ledningerne ikke bliver blottet. Den inderste del af kablet, der sidder direkte på kobberet, kaldes for grundisolerung. Det er den del der er farvet i brun, sor...

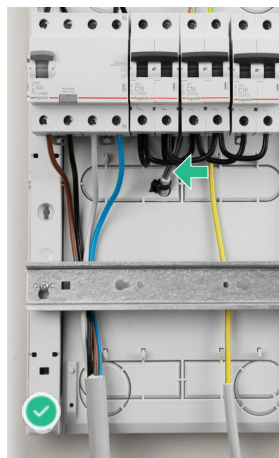
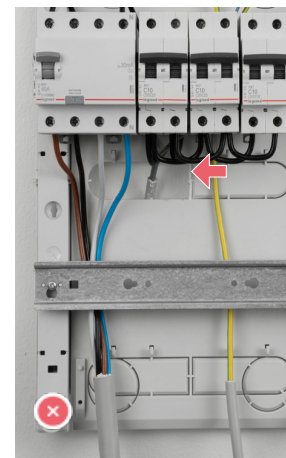
#### Skade nr. 9

Der er for store åbninger ved kabelindføringer i eltavlen

Åbninger i el-tavlen overstiger de lovmæssige krav. Kravet følger alderen på el-tavlen, og ikke alderen på boligen.

Åbninger i el-tavlen overstiger de lovmæssige krav. Kravet følger alderen på el-tavlen, og ikke alderen på boligen. Hvis der vælges at lukke hullerne, skal den anvendte metode være godkendt af fabrikanten. Samt være glødetrådtest...

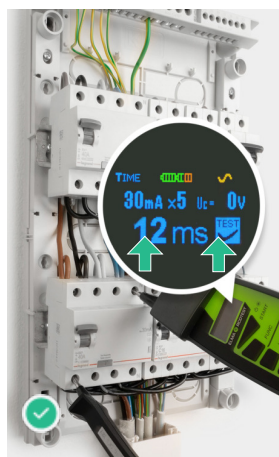
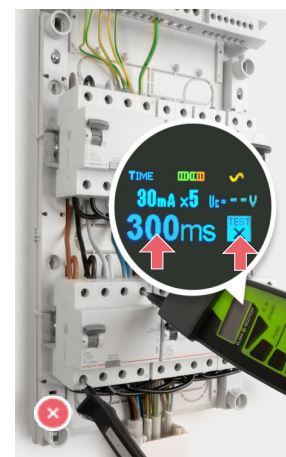
#### Skade nr. 10

En eller flere RCD'er (HFI- eller HPFI-afbrydere) kobler ikke ud inden for tidsgrænsen

RCD (HFI eller HPFI) kobler ikke ud inden for den lovpligtige tidsgrænse.

Kobler RDCén (HFI/HPFI) ikke ud inden for tidsgrænsen, betyder det at der ikke er ydet tilstrækkelig personbeskyttelse i installationen. Tidsgrænsen er 300 millisekunder (300ms), og er den oversteget, så er det risiko for personfa...

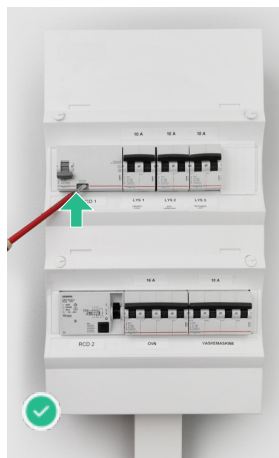
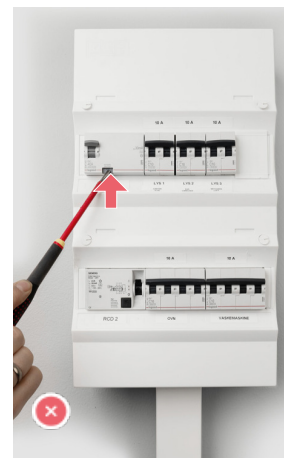
#### Skade nr. 11

Testknappen er defekt på en eller flere RCD'er (HFI- eller HPFI-afbrydere)

Er testknappen ikke virksom, kan RCD (HFI-eller HPFI) ikke motioneres for at opretholde sin funktion.

RCDén har en testknap. Den anvendes for at motionere RDCén. I RDCén er der et relæ, der ved en fejlstrøm, kobler strømmen fra på forbrugssiden i installationen. Ved at trykke på testknappen kobler man dermed strømmen fra i huset. ...

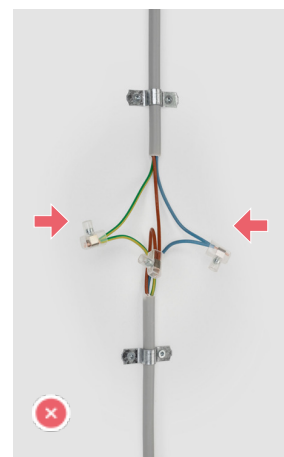
#### Skade nr. 13

Den faste del af elinstallationer skal altid afsluttes i en dåse som er godkendt af fabrikanten til formålet. Dette har været et krav siden 1. april 1939. Det kan f. eks. være i en stikkontakt eller et lampeudtag, der er monteret ...

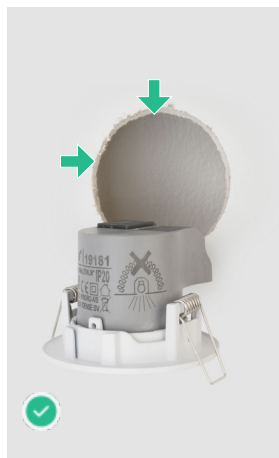
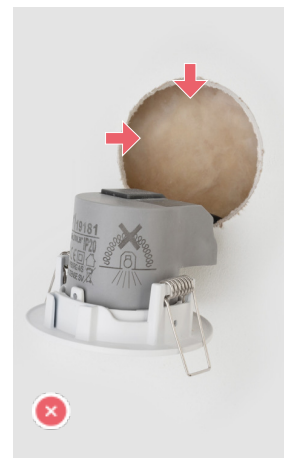
#### Skade nr. 14

Er afstanden til isoleringen for lille, risikere man at der bliver for varmt ved indbygningslamper. Når en indbygningslampe er tændt udsendes der varme. Varmen hænger sammen med effekten, der er angivet på pæren. Hvis effekten er ...

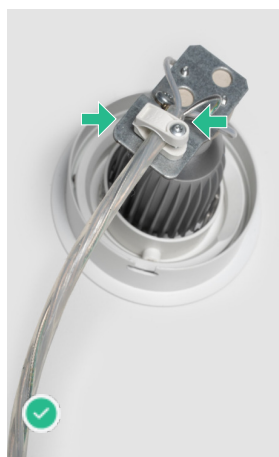
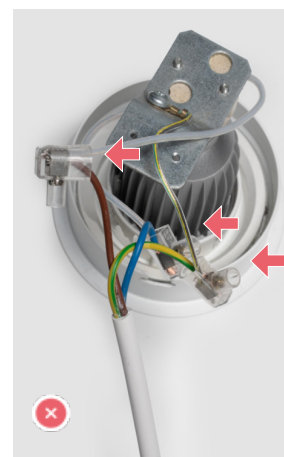
#### Skade nr. 15

Ledningssamlinger skal altid aflastes forsvarligt. Er en samlingen ikke aflastet, er risikoen for at der opstår en løs forbindelse i samlingspunktet stor. Løse forbindelser er ofte årsag til elbrande. Sidder samlingen i forbindels...

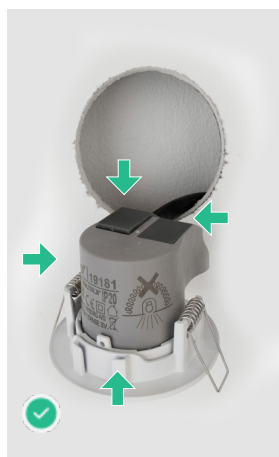
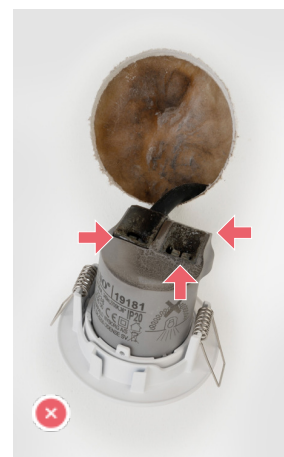
#### Skade nr. 17

Er der tegn på brandtilløb på indbygningslampe, er det fordi den ikke er placeret eller dimensioneret efter fabrikantens anvisninger. Er belysningsarmaturet placeret for tæt på bygningens termiske isolering, kan varmen ikke afled...

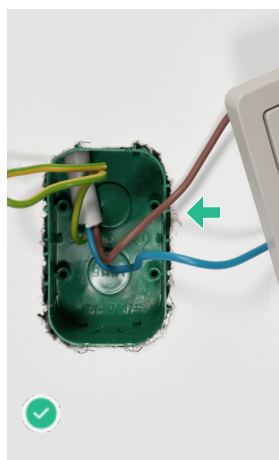
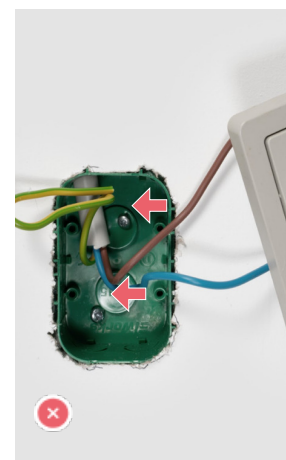
#### Skade nr. 19

Siden 1. April 1939 har der været et krav til dåser bag afbrydere og stikkontakter. Disse dåser har til formål at skærme bygningsdele, hvis der opstår en kortslutning i en tilslutning eller samling. Eller mod unødigt opvarmning og ...

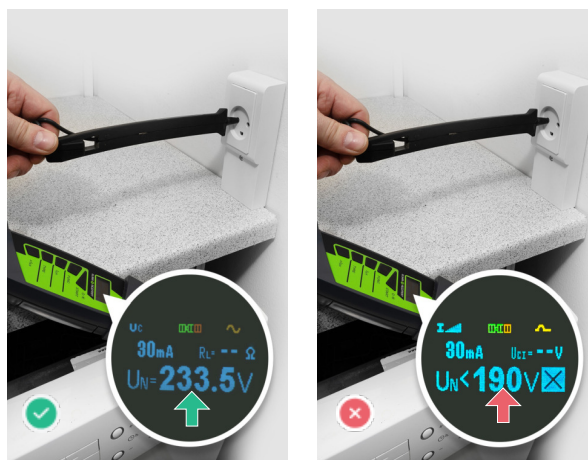
#### Skade nr. 23

Fra 1. April 1975 har der været krav til en central jordforbindelse i boliger. Jordforbindelsen er til for at lede fejlstrømme opstået i forbrugsgenstande til jord. Denne forbindelse er ofte udført via kobberkabler. En fejlstrøm e...

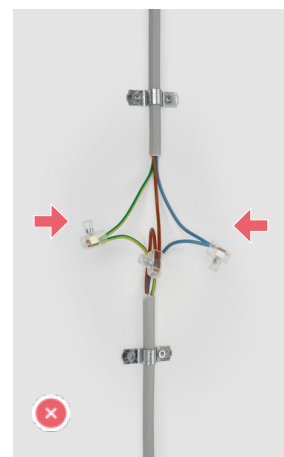
**Skade nr. 25**

Den faste del af elinstallationer skal altid afsluttes i en dåse som er godkendt af fabrikanten til formålet. Dette har været et krav siden 1. april 1939. Det kan f. eks. være i en stikkontakt eller et lampeudtag, der er monteret ...

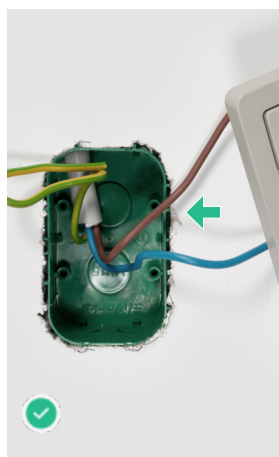
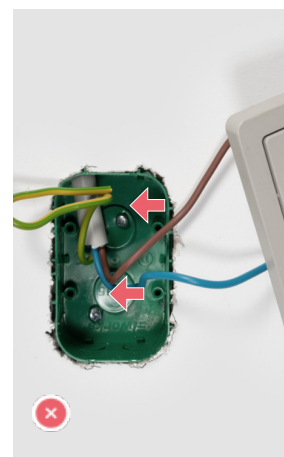
#### Skade nr. 27

Siden 1. April 1939 har der været et krav til dåser bag afbrydere og stikkontakter. Disse dåser har til formål at skærme bygningsdele, hvis der opstår en kortslutning i en tilslutning eller samling. Eller mod unødigt opvarmning og ...

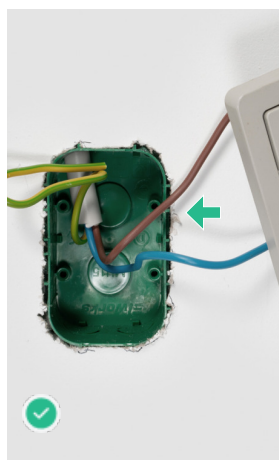
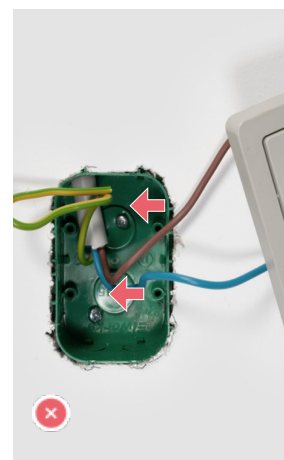
#### Skade nr. 31

Siden 1. April 1939 har der været et krav til dåser bag afbrydere og stikkontakter. Disse dåser har til formål at skærme bygningsdele, hvis der opstår en kortslutning i en tilslutning eller samling. Eller mod unødigt opvarmning og ...

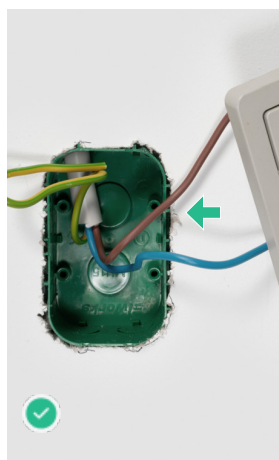
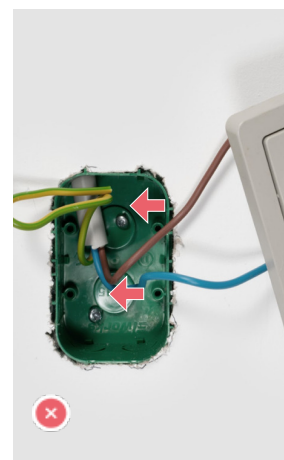
#### Skade nr. 32

Siden 1. April 1939 har der været et krav til dåser bag afbrydere og stikkontakter. Disse dåser har til formål at skærme bygningsdele, hvis der opstår en kortslutning i en tilslutning eller samling. Eller mod unødigt opvarmning og ...

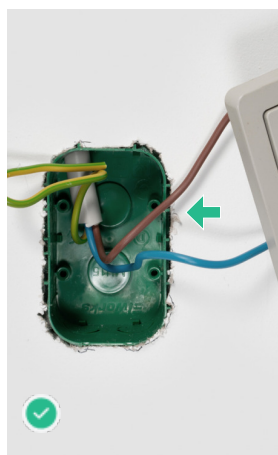
**Skade nr. 34**

**Skadesforklaring**

**Uddybende forklaring**

Siden 1. April 1939 har der været et krav til dåser bag afbrydere og stikkontakter. Disse dåser har til formål at skærme bygningsdele, hvis der opstår en kortslutning i en tilslutning eller samling. Eller mod unødigt opvarmning og ...

Billedeksempel på lignende skade

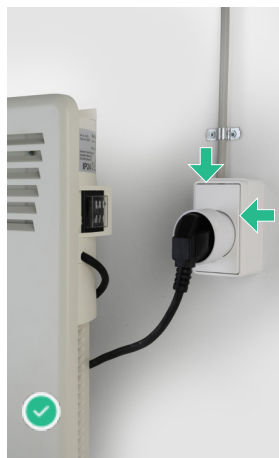
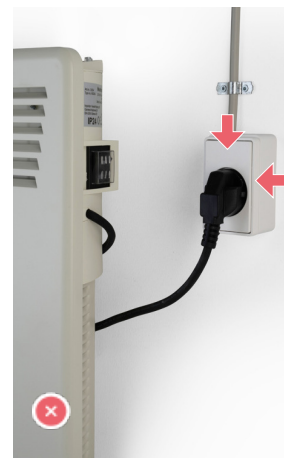
#### Skade nr. 36

Elradiator, varmepumper, vandvarmer og gulvvarme skal som hovedregel have en virksam beskyttelsesleder, såfremt alderen på installationen kræver det. De fleste apparater betegnes som klasse 1 brugsgenstande (apparat er med metalsk...

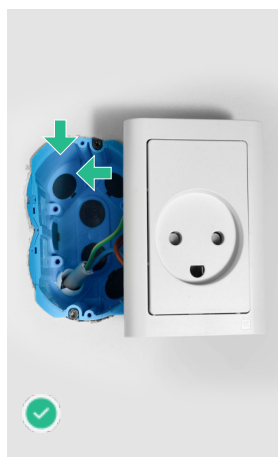
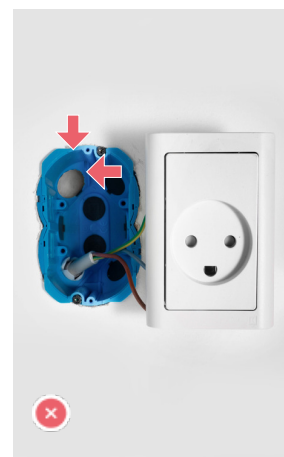
#### Skade nr. 40

En dåse skal altid overholde de tætningskrav der er fra sikkerhedsstyrelsen og fabrikanten. Der må ikke være huller i dåsen, samt de åbninger der er ved kabelgennemføringer må ikke laves større og skal anvendes. Er en blanket i då...
