Realsyn+ for

Annasmindevej 7,  
8700 Horsens

## LITRA A - Beboelse/overdækning

**Beboelse/overdækning bygget 2025**

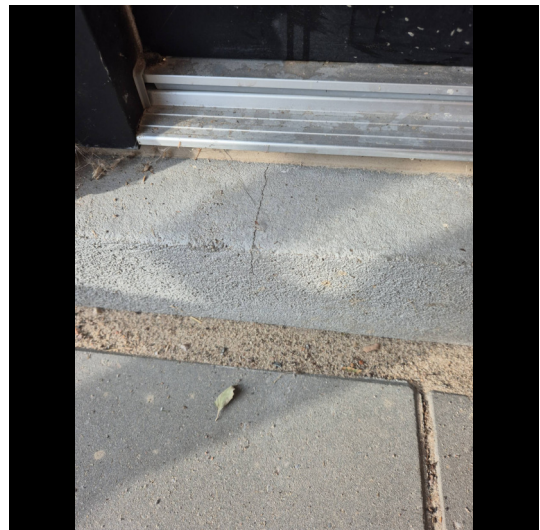
**Fundament/sokkel****SKADE:**

Der er enkelte mindre revner i sokkel b.l.a. ved hoveddøren

Forholdet skønnes ikke at medføre nogen risiko.
