## Visuel Elinstallations Rapport for

# REAL

Poppelhusene 20,  
2600 Glostrup

# VISUEL ELINSTALLATIONS RAPPORT

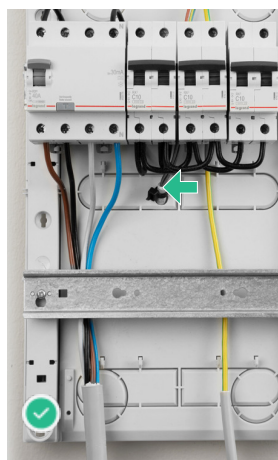
#### Skade nr. 9

Der er for store åbninger ved kabelindføringer i eltavlen

Åbninger i el-tavlen overstiger de lovmæssige krav. Kravet følger alderen på el-tavlen, og ikke alderen på boligen.

Åbninger i el-tavlen overstiger de lovmæssige krav. Kravet følger alderen på el-tavlen, og ikke alderen på boligen. Hvis der vælges at lukke hullerne, skal den anvendte metode være godkendt af fabrikanten. Samt være glødetrådtest...

Billedeksempel på lignende skade
