## Visuel Einstallations Rapport for

# REAL

Klitfyrren 4,  
4780 Stege

# VISUEL ELINSTALLATIONS RAPPORT

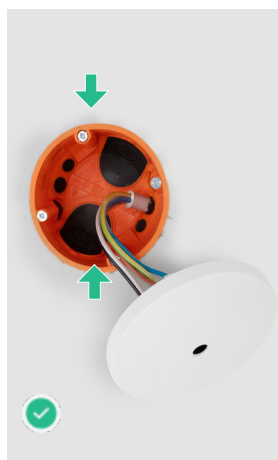
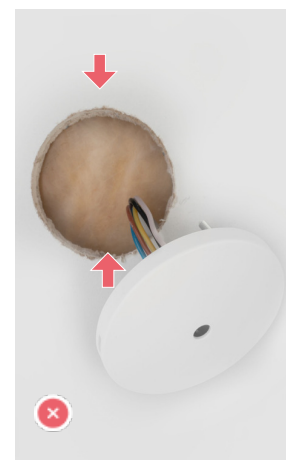
**Risiko for brand****Skade nr. 4**

Der mangler dåse bag/over ét lampeudtag.

Der mangler bagdåse til et, eller flere lampeudtag. Risikoen for brand vurderes som middel.

Siden første April 1939 har der været krav til at lampeudtag skal monteres i dåser. Disse dåser har til formål at skærme samlinger og tilslutningsklemmer mod berøring og fysisk påvirkning. Dåserne har også til formål at skærme res...

**Billedeksempel** på lignende skade
