# TILSTANDSRAPPORT

Snerlevej 2 - 3600 Frederikssund

**LØBENUMMER:** H-26-04360-0102

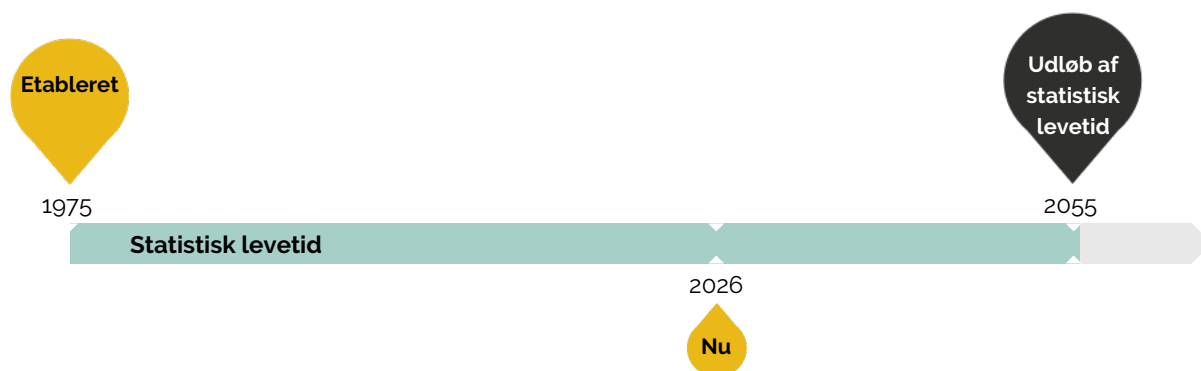
### Tagbelægning - Betontagsten

Oplysningerne om tagets restlevetid er baseret på et tabelopslag. Det er altså ikke en konkret vurdering af tilstanden på beboelsesbygningens tag.

Levetidstabellerne fra Statens Byggeforskningsinstitut lægger til grund for den illustrerede restlevetid, og tager højde for tagets alder og materialer.
