## Visuel Elinstallations Rapport for

# REAL

Gyldenlakvej 39,  
2300 København S

# VISUEL ELINSTALLATIONS RAPPORT

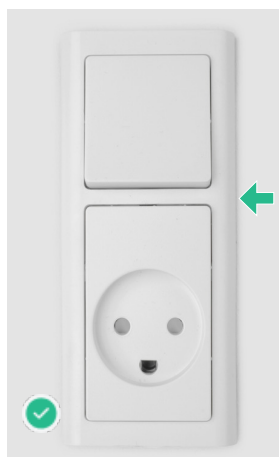
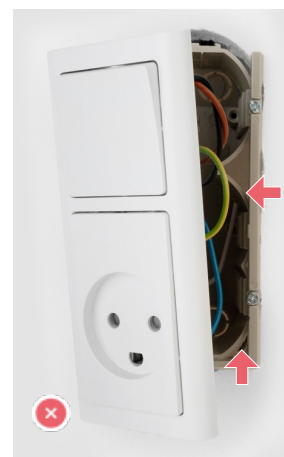
#### Skade nr. 18

Der er én afbryder, stikkontakt, som ikke er fastgjort.

Stikkontakt eller afbryder skal altid være forsvarligt fastgjort til relevante bygningsdele.

Er stikkontakt eller afbryder ikke fastgjort forsvarligt, risikere man at der opstår åbninger så store, at der kan være berøringsfare. Derudover kan samlingerne/tilslutningerne svækkes ved hyppige bevægelser af stikkontakt eller a...

Billedeksempel på lignende skade

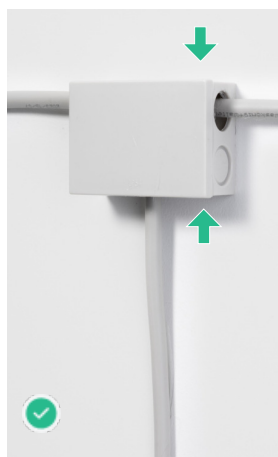
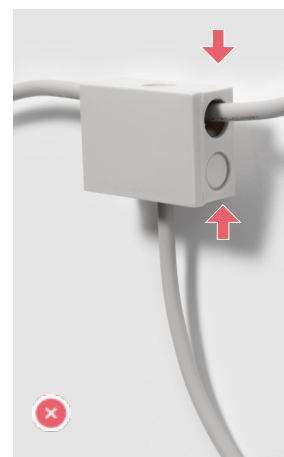
#### Skade nr. 22

Enkelte dåser eller underlag mangler fastgørelse.

Dåser og underlag skal altid være forsvarligt fastgjort til relevante bygningsdele.

Er dåser/underlag ikke fastgjort forsvarligt, risikere man at der opstår åbninger så store, at der kan være berøringsfare. Derudover kan samlingerne/tilslutningerne svækkes ved hyppige bevægelser af dåser eller underlag. Aflastnin...

Billedeksempel på lignende skade
