Visuel Einstallations Rapport for

Øgelundvej 80,
7323 Give

VISUEL ELINSTALLATIONS RAPPORT

Rapport udført af:

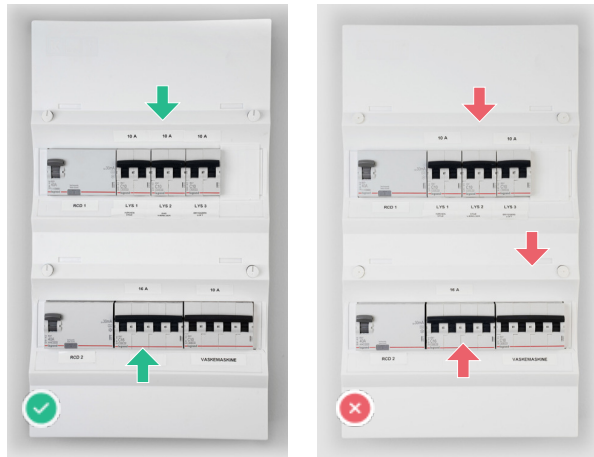
Skade nr. 3

Opmærkning af eltavlen mangler delvist

Det tidsmæssige krav til opmærkning er ikke overholdt til alle sikringsgrupper.

Tilhørsforhold: På el-tavler fra 1. Maj 1963 har der været krav opmærkning af tilhørsforhold. Tilhørsforholdet fortæller om hvilken del af installationen, den pågældende sikringsgruppe hører til. Ved udvidelse af installationen, ...

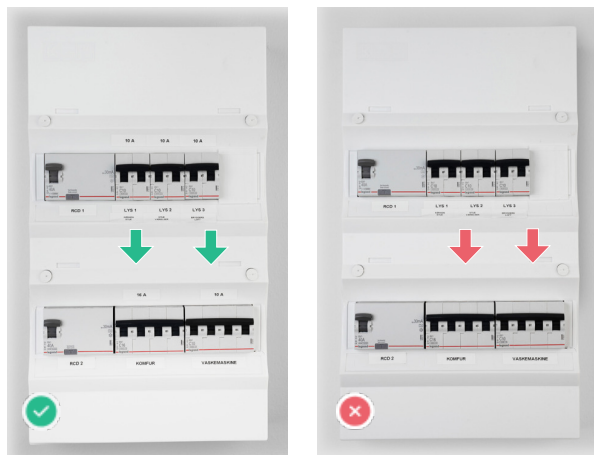
Skade nr. 4

Eltavlen mangler mærkning om max. sikringsstørrelse

På el-tavler fra 22. August 1967, har der været krav til opmærkning af max sikringsstørrelse.

På el-tavler fra 22. August 1967, har der været krav til opmærkning af max sikringsstørrelse. Opmærkningen oplyser om den maksimale strøm sikringsgrupperne må have. Størrelsen på strømmen afgøres af tværsnittet på kablerne, der er...

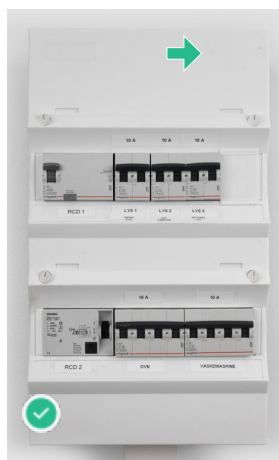
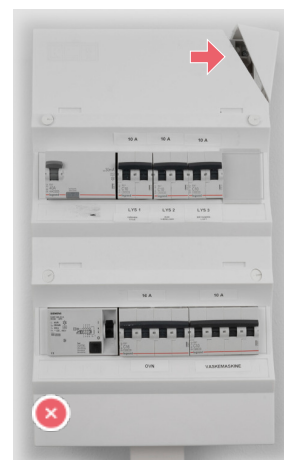
Skade nr. 9

Kapslingen af eltavlen er defekt

Kapslingen er i stykker, som resultere i berøringsfare, samt forringelse af kapslingsklassen. Risikoen for stød vurderes som høj

Kapslingen til el-tavlen skal være intakt. Der må ikke være huller i el-tavlen, og kapslingen må ikke være revnet. Det kan forringe funktionen af kapslingen. Da der er mulighed for berøring af spændingsførende dele, vurderes risik...
