Visuel Einstallations Rapport for

Tofteaasen 41,
2600 Glostrup

VISUEL ELINSTALLATIONS RAPPORT

TÜV SÜD
Johanne Møllers Passage 1, 3
1799 København

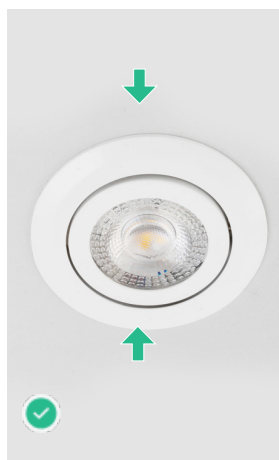
Skade nr. 2

🏠 Beboelse - Stueplan - Bryggers - 230 Volt Indbyggningsarmaturer

Belysningsarmaturer er ikke anvendt korrekt efter fabrikantens anvisninger

Belysningsarmaturer (spots) er ikke anvendt forsvarligt, som gør at el-sikkerheden til armaturet kan svækkes.

Et armatur (spot) skal altid anvendes korrekt, og efter de anvisninger der på, og til spottet. Er anvisningerne ikke fulgt, så kan fabrikanten ikke længere stå inde for holdbarheden af spottet. El-sikkerheden og kvaliteten forring...

Billedeksempel på lignende skade

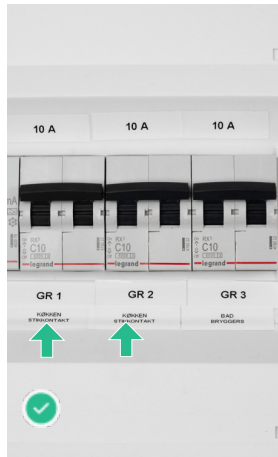
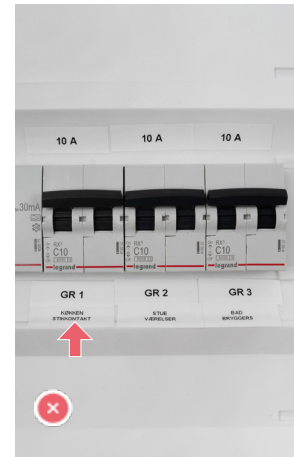
Skade nr. 3

🏠 Beboelse - Stueplan - Køkken

De disponible stikkontakter er ikke fordelt på mindst to sikringsgrupper til belysning og stikkontakter

Det tidsmæssige krav til fordeling af sikringsgrupper, er ikke overholdt.

Fra 1. April 1983 skulle der være 3 disponible stikkontakter i køkkenregionen. Køkkenregionen defineres som selve arbejdsområdet i køkkenet. Det er altså de stikkontakter der er placeret ved køkkenbord/køkkenø. Stikkontakter bereg...

Billedeksempel på lignende skade

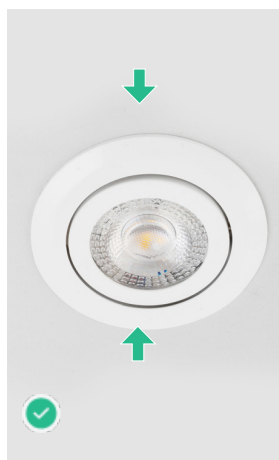
Skade nr. 5

🏠 Beboelse - Stueplan - Badeværelse - 230 Volt Indbygningsarmaturer

Belysningsarmaturer er ikke anvendt korrekt efter fabrikantens anvisninger

Belysningsarmaturer (spots) er ikke anvendt forsvarligt, som gør at el-sikkerheden til armaturet kan svækkes.

Et armatur (spot) skal altid anvendes korrekt, og efter de anvisninger der på, og til spottet. Er anvisningerne ikke fulgt, så kan fabrikanten ikke længere stå inde for holdbarheden af spottet. El-sikkerheden og kvaliteten forring...

Billedeksempel på lignende skade
