Visuel Einstallations Rapport for

Østervang 7,  
st. 2800 Kongens Lyngby

# VISUEL ELINSTALLATIONS RAPPORT

TÜV SÜD  
Johanne Møllers Passage 1, 3  
1799 København

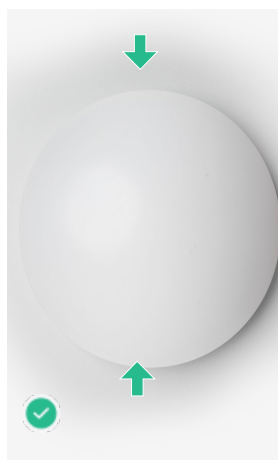
**Skade nr. 2**

Fastmonteret lampe mangler glas/skærm.

En fastmonteret lampe, mangler sin medfølgende skærm.  
Risikoen for stød vurderes som lav.

Fastmonterede lamper skal altid være komplette og intakte.  
Hvis en fastmonteret lampe mangler sin medfølgende skærm, eller hvis skærmen er i stykker, så kan el sikkerheden forringes. Pæren (lyskilden), som skærmen beskytter, er uds...

**Billedeksempel på lignende skade**

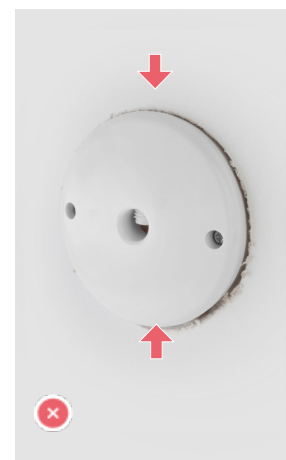
**Ulovlig elinstallation****Skade nr. 6**

Dåser bag/over lampeudtag er ikke installeret efter fabrikantens anvisninger.

Anvisningerne til dåser bag lampeudtag er ikke fulgt.

Siden 1. April 1939 har der været et krav til dåser bag lampeudtag. Disse dåser har til formål at skærme bygningsdele, hvis der opstår en kortslutning i en tilslutning eller samling. Eller mod unødigt opvarmning og gnistspring ved ...

**Billedeksempel** på lignende skade

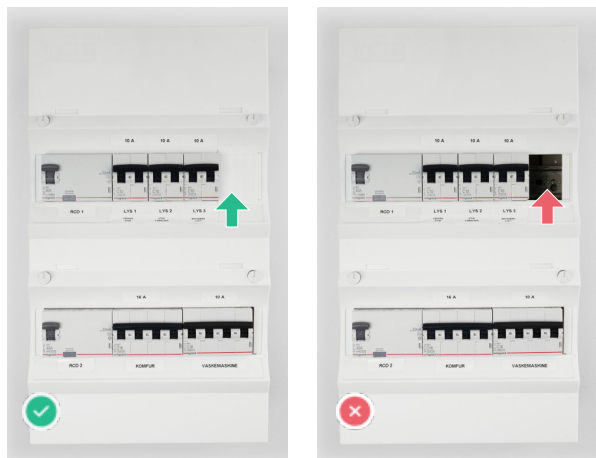
#### Skade nr. 15

Der mangler afdækningsplader i fronten af eltavlen

Risikoen for direkte berøring af spændingsførende dele er øges, hvis en eller flere afdækningsplader mangler.

Mangler der afdækningsplader i fronten af el-tavlen, så er der risiko for berøring af spændingsførende dele. Afdækningsplader skærmer for tilslutningsklemmerne, der er på tavlekomponenterne i el-tavlen. Afdækningsplader er ikke svære ...

Billedeksempel på lignende skade

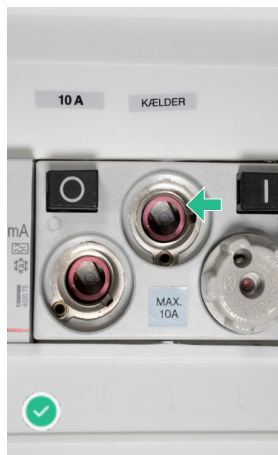
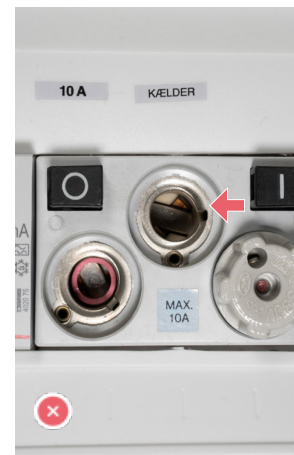
#### Skade nr. 17

Materiel i eltavlen tillader, at der kan isættes for store sikringer

Materiel anvendt til begrænsning af sikringsstørrelse, mangler i en eller flere sikringsgrupper. Risikoen for brand vurderes som lav

Billedeksempel på lignende skade

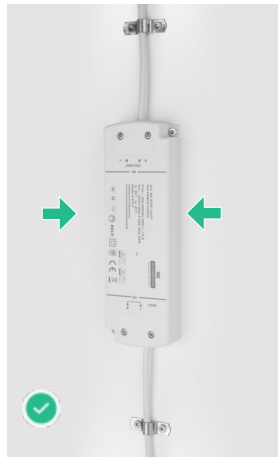
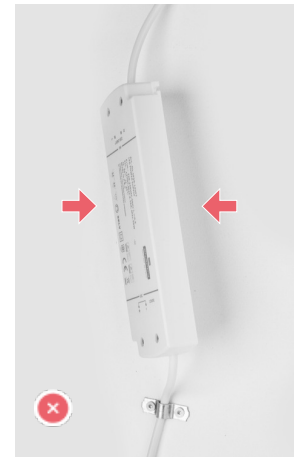
#### Skade nr. 20

En strømforsyning til lavvoltagelamper er ikke fastgjort

Omformer/transformer fra 230 volt til 12 volt, er ikke fastgjort.

Er omformer/transformer ikke fastgjort forsvarligt, kan den bevæge sig ved berøring. Er der for meget bevægelse i en omformer/transformer, kan der opstå en løs forbindelse ved kabeltilslutningerne. Det kan i yderste instans medføre...

Billedeksempel på lignende skade

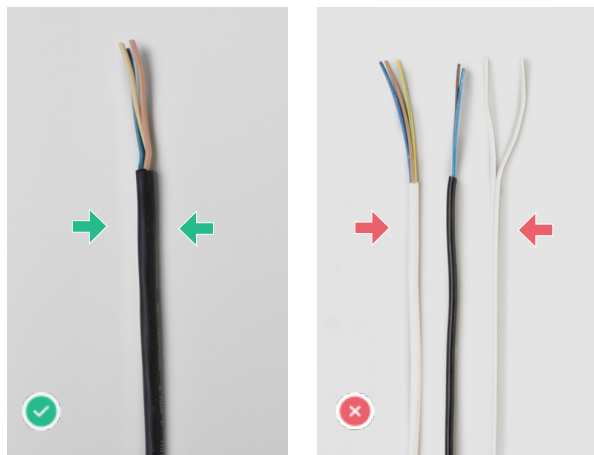
#### Skade nr. 26

Der er anvendt forkert ledningsmateriel i lavvoltinstallationen

Kablet lever ikke op til de temperaturkrav der er fra fabrikanten, samt den temperatur der kan opstå ved spottet. Risikoen for brand vurderes som middel.

Jo større effekt (watt) spottet har, jo mere varme opstår der. Der kan derfor være varmekrav fra fabrikanten til materiel og kabler. Det er ofte sådan, at hvis spottets oplyste effekt (watt) overstiger 10 watt, så oplyser fabrikanten...

Billedeksempel på lignende skade

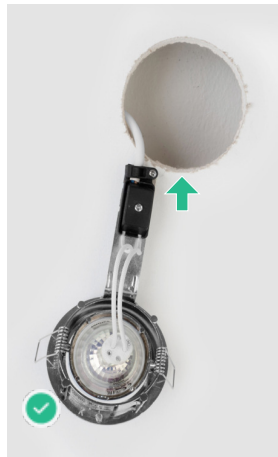
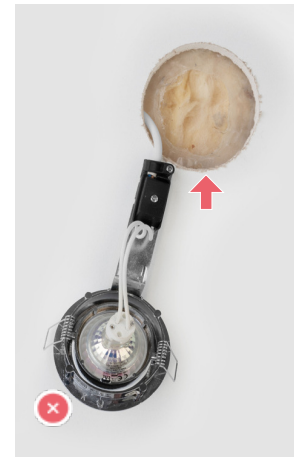
#### Skade nr. 27

Der er for lille afstand til bygningens termiske isolering

Varmen fra spot kan ikke afgives hurtigt nok, da der er for lille afstand til isolering. Risikoen for brand vurderes som høj.

Er afstanden til isoleringen for lille, risikere man at der bliver for varmt ved spots (indbygningslamper). Spot afgiver varme. Jo større effekt (watt), der er angivet på spottet, jo mere varme kan der opstå. Er der for lille afst...

Billedeksempel på lignende skade
