# VISUEL ELINSTALLATIONS RAPPORT

Hasselø Tværvej 17 4873 Væggerløse

TÜV SÜD

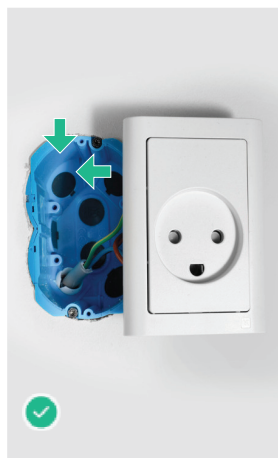
#### Skade nr. 1

Der er for store åbninger ved dåse bag stikkontakt eller afbryder.

Åbninger i dåsen overstiger de lovmæssige krav.

En dåse skal altid overholde de tætningskrav der er fra sikkerhedsstyrelsen og fabrikanten. Der må ikke være huller i dåsen, samt de åbninger der er ved kabelgennemføringer må ikke laves større og skal anvendes. Er en blanket i då...

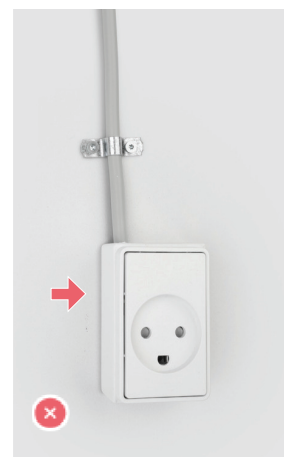
#### Skade nr. 2

Dåser bag/over lampeudtag er ikke installeret efter fabrikantens anvisninger.

Anvisningerne til dåser bag lampeudtag er ikke fulgt.

Siden 1. April 1939 har der været et krav til dåser bag lampeudtag. Disse dåser har til formål at skærme bygningsdele, hvis der opstår en kortslutning i en tilslutning eller samling. Eller mod unødigt opvarmning og gnistspring ved ...

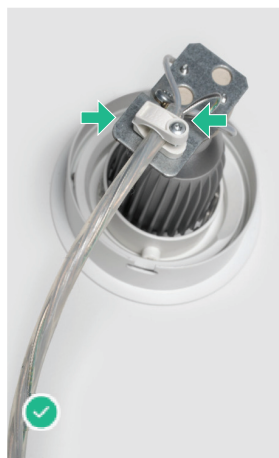
#### Skade nr. 12

Ledningssamlinger er ikke aflastet for træk og vridning

Ledningssamlinger som ikke er aflastet korrekt, øger risikoen for løse forbindelser.

Ledningssamlinger skal altid aflastes forsvarligt. Er en samlingen ikke aflastet, er risikoen for at der opstår en løs forbindelse i samlingspunktet stor. Løse forbindelser er ofte årsag til elbrande. Sidder samlingen i forbindels...

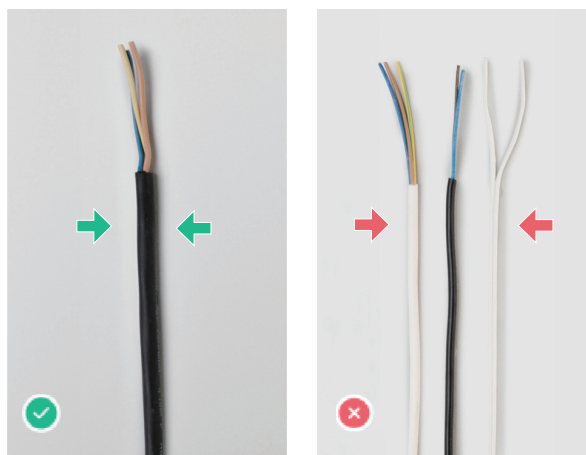
**Skade nr. 14**

Med ledningstværsnit forstås kabel/ledningstykkelse. Ledningstværsnittet i den faste del af installationen, skal minimum være 1.5 kvadrat. Hvis ledningen har et for lille tværsnit og bliver anvendt i den fast installation, er der ...

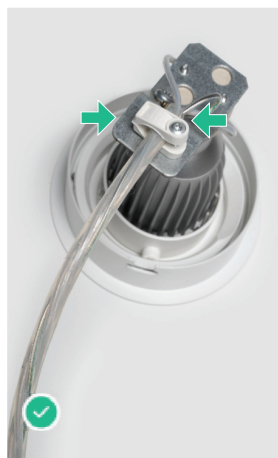
#### Skade nr. 15

Ledningssamlinger skal altid aflastes forsvarligt. Er en samlingen ikke aflastet, er risikoen for at der opstår en løs forbindelse i samlingspunktet stor. Løse forbindelser er ofte årsag til elbrande. Sidder samlingen i forbindels...

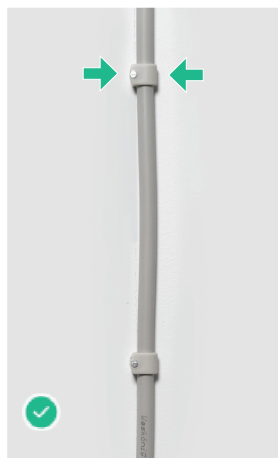
**Skade nr. 16**

Er kabler ikke fastgjort forsvarligt, kan de bevæge sig ved berøring. Er der for meget bevægelse i kablerne, risikere man at kobberet knækker. Der kan så opstå en løs forbindelse, der i yderste tilfælde kan resultere i at der kan...

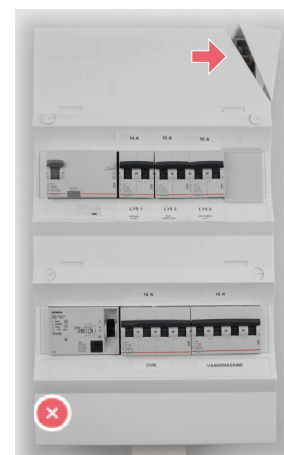
#### Skade nr. 20

Kapslingen til el-tavlen skal være intakt. Der må ikke være unødvendige huller i el-tavlen, og kapslingen må ikke være revnet. Det kan forringe funktionen af kapslingen. Fejlen ses ikke altid udefra. Det er ofte fejl som kan ses b...

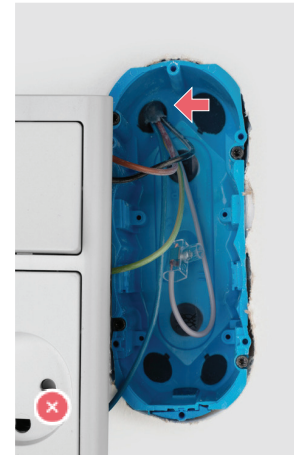
#### Skade nr. 24

Kabler eller **rør TEST** skal altid føres ind i dåsen med rør eller yderkappe. Den inderste del af kablet, der sidder direkte på kobberet, kaldes for grundisolering. Det er den del der er farvet i brun, sort, blå, gr...

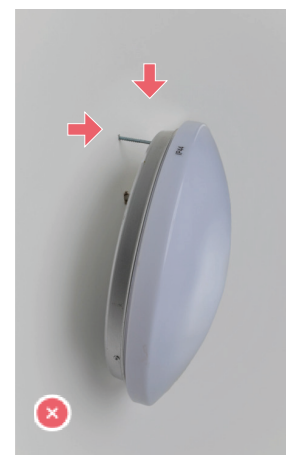
#### Skade nr. 29

Er plafonder, elpaneler, armaturer o. s. v ikke fastgjort ordentligt, risikere man materielbeskadigelse. Er f. eks. ikke alle de medfølgende skruer til et elpanel anvendt, så risikere man at det falder ned fra væggen. Dermed beska...

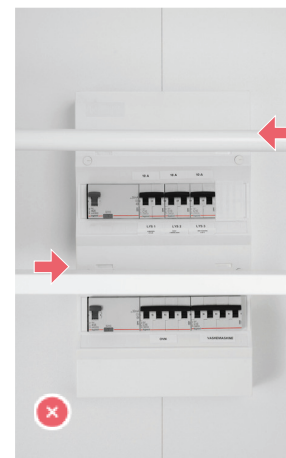
**Skade nr. 32**

En el-tavle skal være placeret på en måde, at der er mulighed for hurtig afbrydelse af strømmen. Der må heller ikke være mulighed for, at der kan stilles ting foran el-tavlen, som begrænser adgangen til el-tavlen. Derudover skal e...

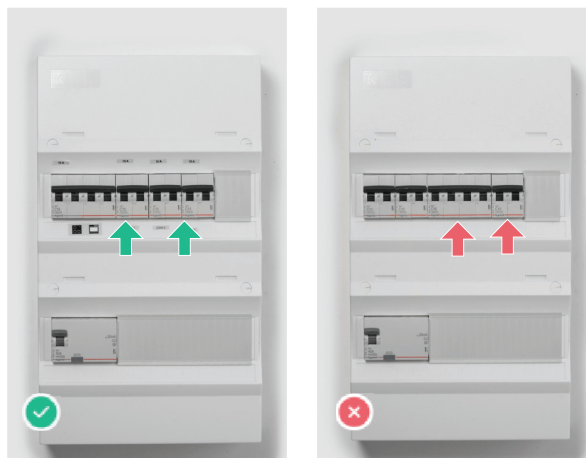
**Skade nr. 36**

På el-tavler fra 1. Maj 1963 har der været krav opmærkning af tilhørsforhold. Tilhørsforholdet fortæller om hvilken del af installationen, den pågældende sikringsgruppe hører til. Ved udvidelse af installationen, eller øget antal ...

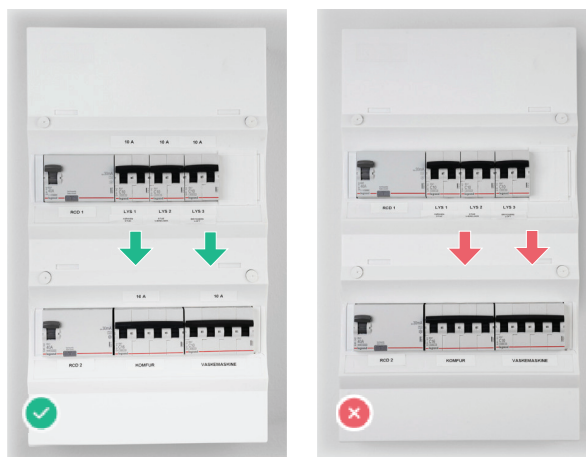
**Skade nr. 37**

På el-tavler fra 22. August 1967, har der været krav til opmærkning af max sikringsstørrelse. Opmærkningen oplyser om den maksimale strøm sikringsgrupperne må have. Størrelsen på strømmen afgøres af tværsnittet på kablerne, der er...

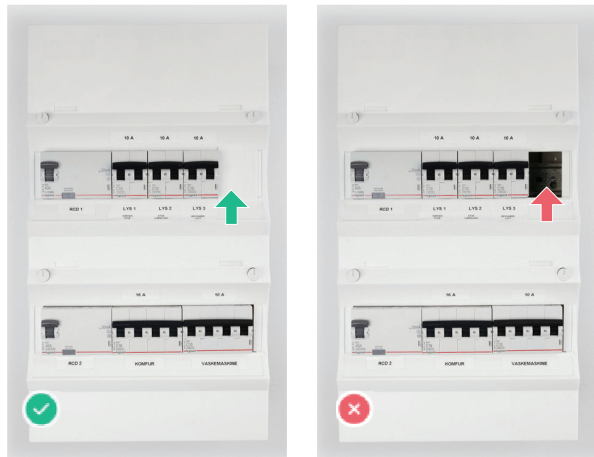
#### Skade nr. 38

Mangler der afdækningsplader i fronten af el-tavlen, så er der risiko berøring af spændingsførende dele. Afdækningsplader skærmer for tilslutningsklemmerne, der er på tavlekomponenterne i el-tavlen.

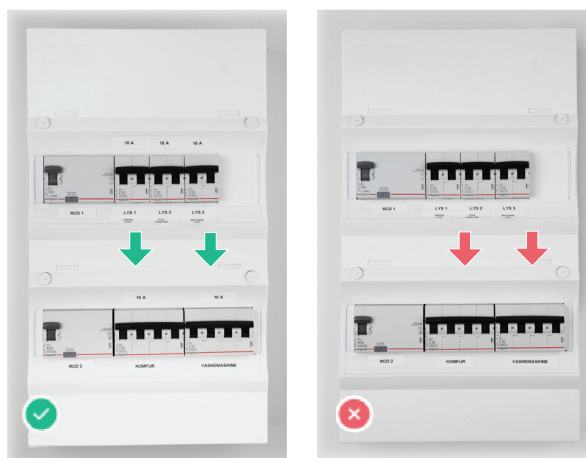
#### Skade nr. 46

På el-tavler fra 22. August 1967, har der været krav til opmærkning af max sikringsstørrelse. Opmærkningen oplyser om den maksimale strøm sikringsgrupperne må have. Størrelsen på strømmen afgøres af tværsnittet på kablerne, der er...

Billedeksempel på lignende skade

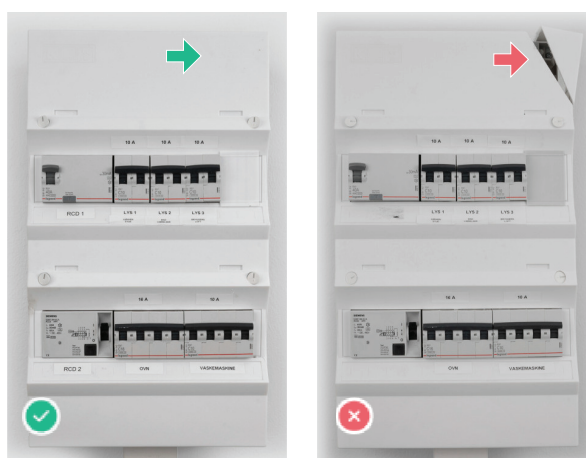
#### Skade nr. 47

Kapslingen til el-tavlen skal være intakt. Der må ikke være unødvendige huller i el-tavlen, og kapslingen må ikke være revnet. Det kan forringe funktionen af kapslingen. Fejlen ses ikke altid udefra. Det er ofte fejl som kan ses b...

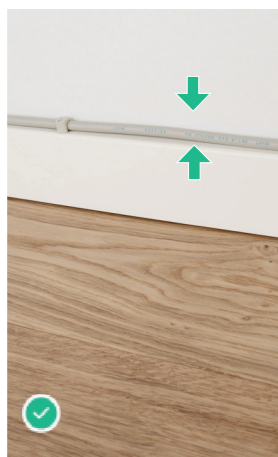
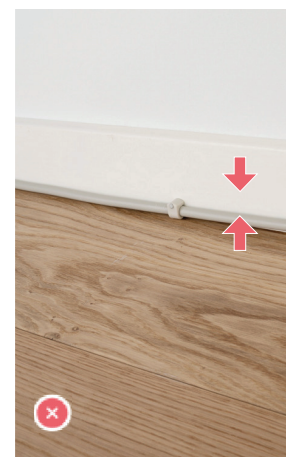
#### Skade nr. 51

Kabler eller rør, skal placeres således at der ikke er risiko for beskadigelse via fysiske påvirkninger. Hvis, kabler eller rør, er placeret uhensigtsmæssigt, så der er risiko for unødigt beskadigelse f. eks. Hvis et kabel er place...

Billedeksempel på lignende skade
