# VISUEL ELINSTALLATIONS RAPPORT

Staksrodevej 25 7150 Barrit

## Rapport udført af:

TÜV SÜD  
Johanne Møllers Passage 1, 3  
1799 København

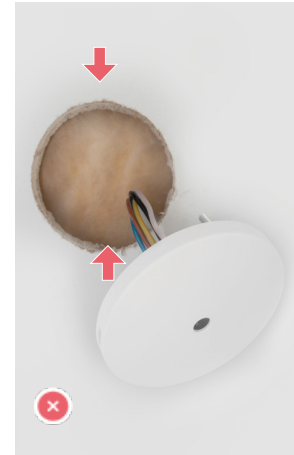
#### Skade nr. 1

Der mangler dåse bag/over ét lampeudtag.

Der mangler bagdåse til et, eller flere lampeudtag. Risikoen for brand vurderes som middel.

Siden første April 1939 har der været krav til at lampeudtag skal monteres i dåser. Disse dåser har til formål at skærme samlinger og tilslutningsklemmer mod berøring og fysisk påvirkning. Dåserne har også til formål at skærme res...

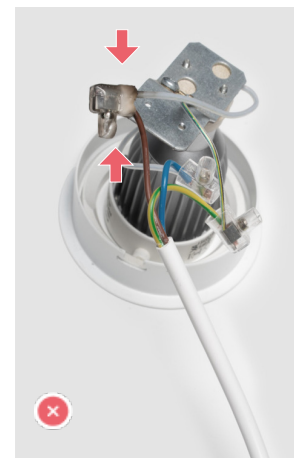
#### Skade nr. 5

Der er tegn på brandtilløb på ledningsmateriel

Utilstrækkelig varmeafledning eller løse forbindelser kan gøre at kabler kan blive misfarvet, eller smeltet. Risikoen for brand vurderes som høj.

Er kablet ved spottet misfarvet, eller smeltet, er der tegn på brandtilløb. Brandtilløb på ledningsmateriel, opstår i disse tilfælde: Varme fra spottet kan misfarve, eller smelte kablet. Er der en løs forbindelse i tilslutningen t...

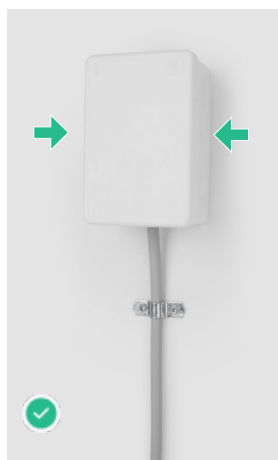
#### Skade nr. 10

Er der uisolerede kabler, er der en høj risiko for berøring af spændingsførende ledere. Kabler skal altid afsluttes, så de har samme isoleringsevne på hele kablets længde. Det vil sige, at den dåse og de samlinger kablet afsluttes...

**Billedeksempel** på lignende skade

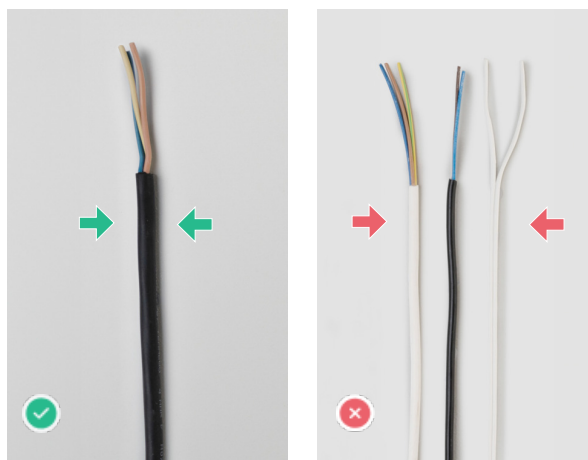
#### Skade nr. 35

Med ledningstværsnit forstås kabel/ledningstykkelse. Ledningstværsnittet i den faste del af installationen, skal minimum være 1.5 kvadrat, til 230 volt indbygningsarmaturer. Grunden til dette, er at undgå overbelastning/opvarmning...

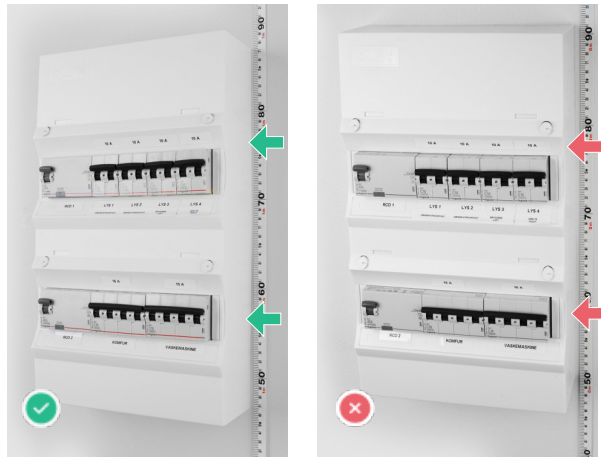
#### Skade nr. 36

El-tavlen skal altid være let tilgængelig for betjening, samt vedligeholdelse.

Billedeksempel på lignende skade

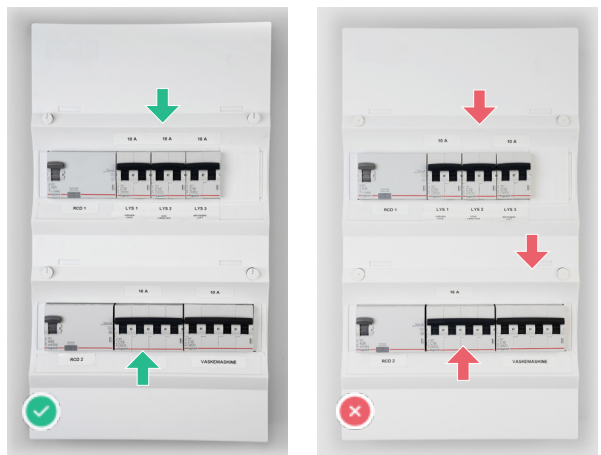
#### Skade nr. 37

Tilhørsforhold: På el-tavler fra 1. Maj 1963 har der været krav opmærkning af tilhørsforhold. Tilhørsforholdet fortæller om hvilken del af installationen, den pågældende sikringsgruppe hører til. Ved udvidelse af installationen, ...

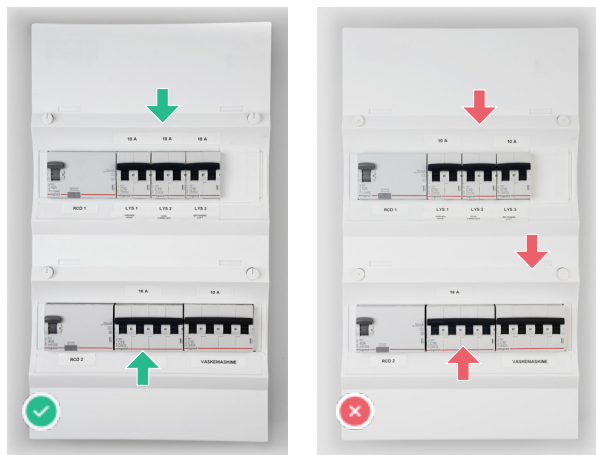
#### Skade nr. 40

Tilhørsforhold: På el-tavler fra 1. Maj 1963 har der været krav opmærkning af tilhørsforhold. Tilhørsforholdet fortæller om hvilken del af installationen, den pågældende sikringsgruppe hører til. Ved udvidelse af installationen, ...

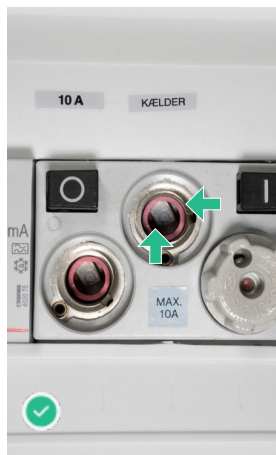
#### Skade nr. 42

Materiel anvendt til begrænsning af sikringsstørrelse, mangler i en eller flere sikringsgrupper. Risikoen for brand vurderes som lav

Billedeksempel på lignende skade

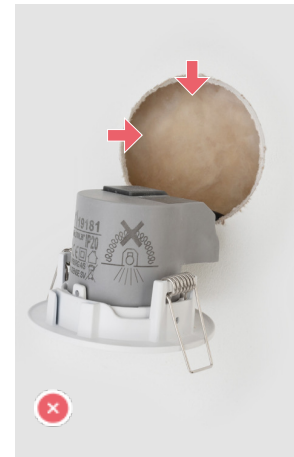
Er afstanden til isoleringen for lille, risikere man at der bliver for varmt ved spots (indbygningslamper). Spot afgiver varme. Jo større effekt (watt), der er angivet på spottet, jo mere varme kan der opstå. Er der for lille afst...

Billedeksempel på lignende skade

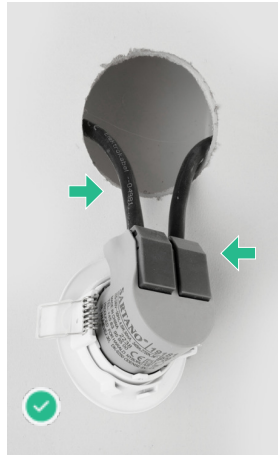
De ledninger/kabler der går til armaturerne (spotsne), skal altid være tilsluttet forsvarligt. Der er ofte en klemme til hver leder, så derfor må der ikke være to ledere i en klemme. Ofte sker denne fejl, fordi elektrikereren vil sp...

Billedeksempel på lignende skade

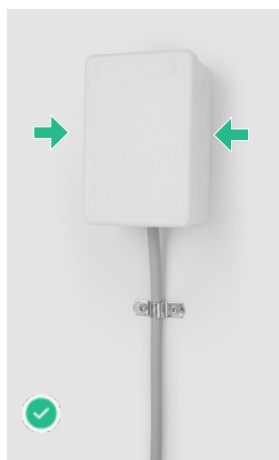
Er der uisolerede kabler, er der en høj risiko for berøring af spændingsførende ledere. Kabler skal altid afsluttes, så de har samme isoleringsevne på hele kablets længde. Det vil sige, at den dåse og de samlinger kablet afsluttes...

**Billedeksempel** på lignende skade
