Visuel Elinstallations Rapport for

Hyldevang 184,  
7323 Give

# VISUEL ELINSTALLATIONS RAPPORT

TÜV SÜD  
Johanne Møllers Passage 1, 3  
1799 København

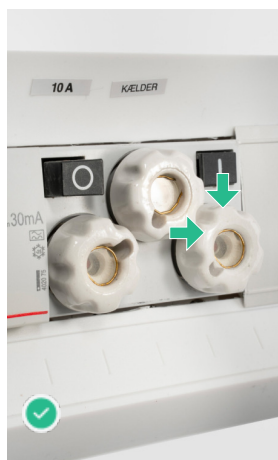
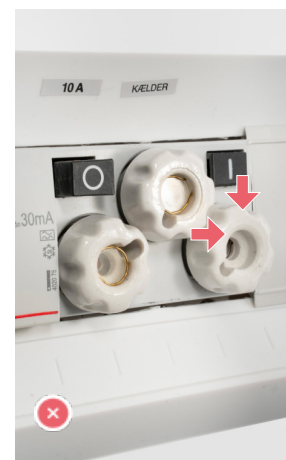
#### Skade nr. 6

Sikringshoved i eltavlen mangler eller er defekt

Er et sikringshoved i stykker, eller mangler det helt, så er der risiko for direkte berøring af spændingsførende dele. Risikoen for stød vurderes som høj

Er et sikringshoved i stykker, eller mangler det helt, så er der risiko for direkte berøring af spændingsførende dele. Hvis f. eks. der er tale om en tarif-sikring er der tale om ubeskyttet spænding. Altså en sikringsgruppe der si...
