REALSYN+

Jordbærvangen 31, 2765 Smørum

Tilstandsrapport udført af:
TÜV SÜD
Johanne Møllers Passage 1, 3 1799 København
Tlf: 60 555 444
Mail: info.dk-BLS@tuvsud.com

Dato for besigtigelse: 20-11-2026

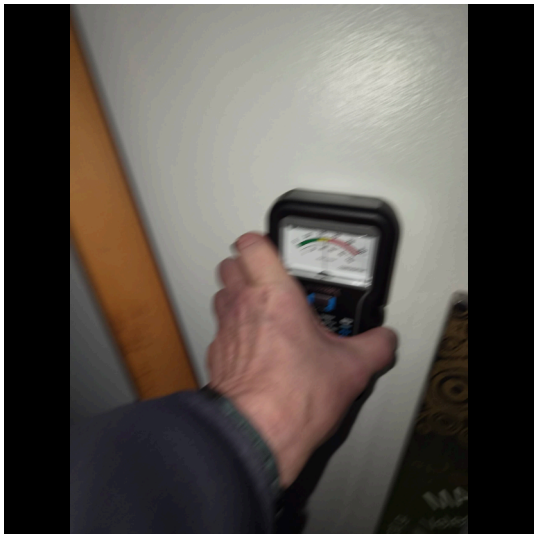
SKADE:
Der er stedvis fugtopstigning samt områder med afskallet puds og manglende vedhæftning, f.eks. i fyrrum og mod vej

NOTE:
Omfanget er på nuværende tidspunkt så begrænset, at der ikke skønnes nærliggende risiko for skade. Opstigende og indtrængende grundfugt i ældre kældervægge er almindeligt forekommende.

Udbedring af fugt i kælder

Opgaven vurderes at kunne udbedres af en fugttekniker. Vi anslår at arbejdslønnen er den største del af udbedringsomkostningen og materialer udgør en mindre del. Det anbefales derfor at lade en geotekniker udbedre opgaven på regning.
