VISUEL ELINSTALLATIONS RAPPORT

Rørsangervej 30 2600 Glostrup

Rapport udført af:
TÜV SÜD
Johanne Møllers Passage 1, 3
1799 København

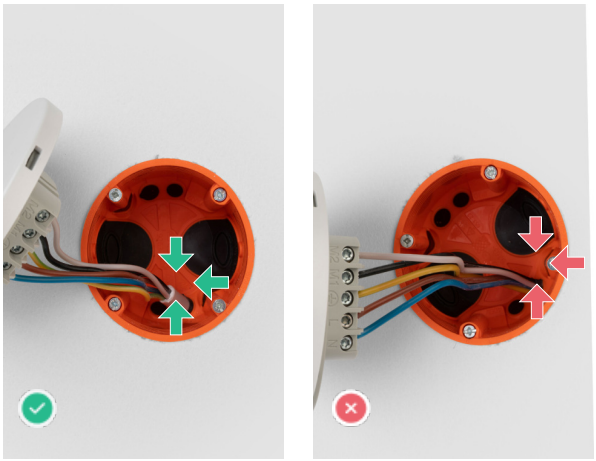
Beboelse - Stueplan - Køkken

Skade nr. 1
Kabler eller rør er ikke ført korrekt ind i dåse bag/over lampeudtag.

Skadesforklaring
Den fysiske beskyttelse af kablet forringes, når kablet ikke er ført korrekt i en dåse.

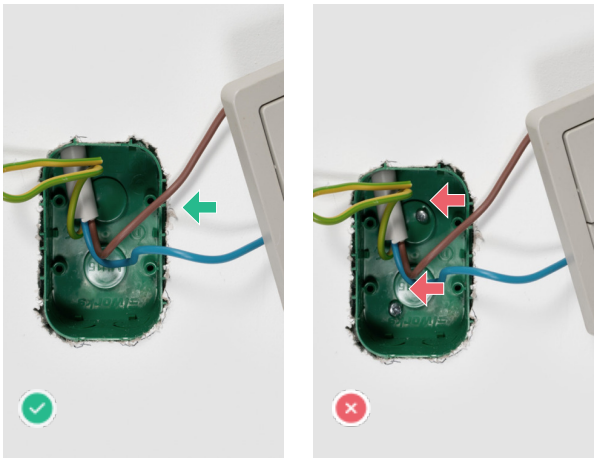
Skade nr. 3
Dåser bag stikkontakter eller afbrydere er ikke installeret efter fabrikantens anvisninger.

Skadesforklaring
Anvisningerne til dåser bag stikkontakter, eller afbrydere er ikke fulgt.

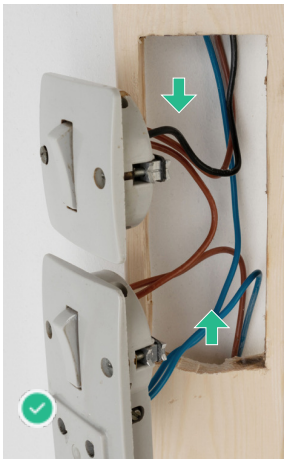
Beboelse - Stueplan - Værelse Til Højre For Stue

Uddybende forklaring
Siden 1. April 1939 har der været et krav til dåser bag afbrydere og stikkontakter. Disse dåser har til formål at skærme bygningsdele, hvis der opstår en kortslutning i en tilslutning eller samling. Eller mod unødig opvarmning og ...

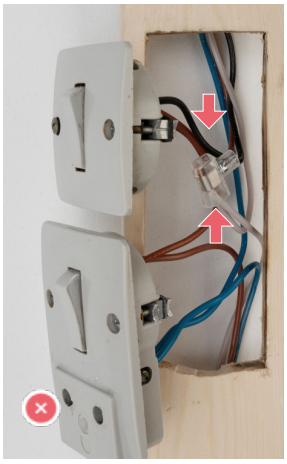
Skade nr. 4
Der mangler dåse bag én stikkontakt eller afbryder.

Skadesforklaring
Der skal som hovedregel altid være dåse bag en stikkontakt eller afbryder.

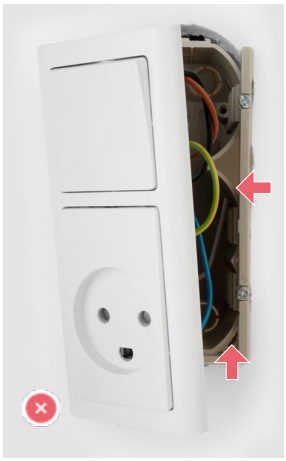
Skade nr. 5
Der er én afbryder, stikkontakt, som ikke er fastgjort.

Skadesforklaring
Stikkontakt eller afbryder skal altid være forsvarligt fastgjort til relevante bygningsdele.

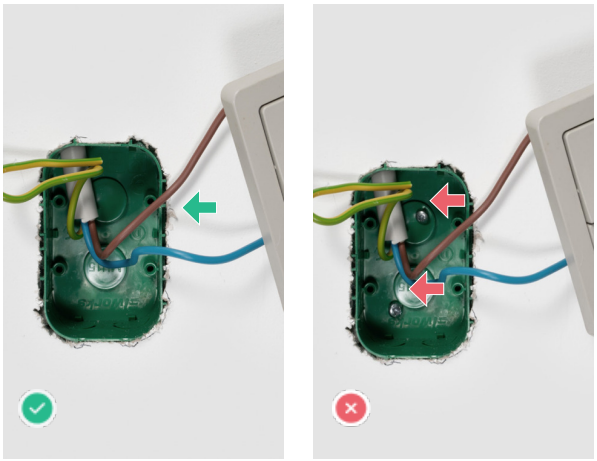
Beboelse - Stueplan - Værelse Til Højre

Skade nr. 6
Dåser bag stikkontakter eller afbrydere er ikke installeret efter fabrikantens anvisninger.

Skadesforklaring
Anvisningerne til dåser bag stikkontakter, eller afbrydere er ikke fulgt.

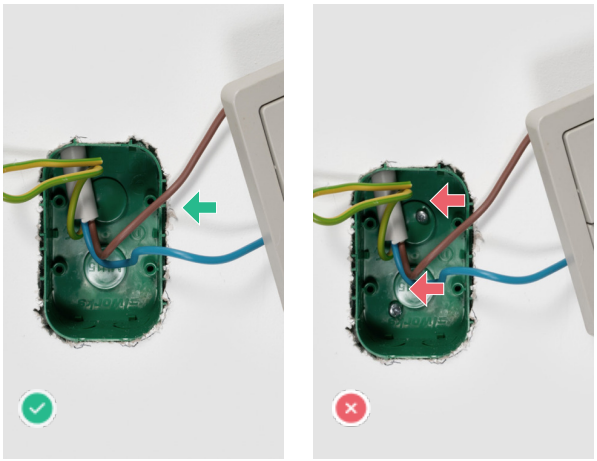
Beboelse - Stueplan - Værelse Midt For

Skade nr. 7
Dåser bag stikkontakter eller afbrydere er ikke installeret efter fabrikantens anvisninger.

Skadesforklaring
Anvisningerne til dåser bag stikkontakter, eller afbrydere er ikke fulgt.

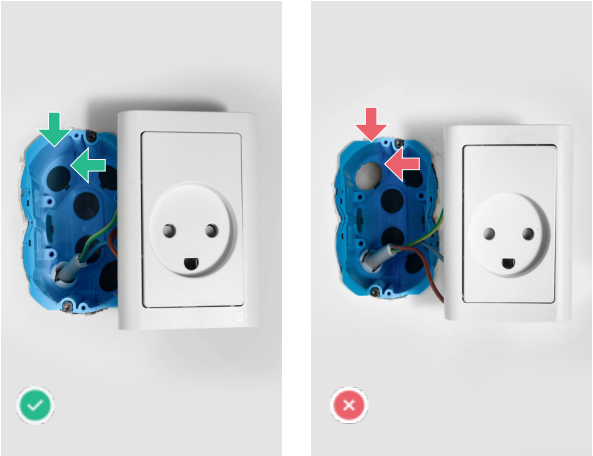
Beboelse - Kælder - Bryggers

Skade nr. 8
Der er for store åbninger ved dåse bag stikkontakt eller afbryder.

Skadesforklaring
Åbninger i dåsen overstiger de lovmæssige krav.

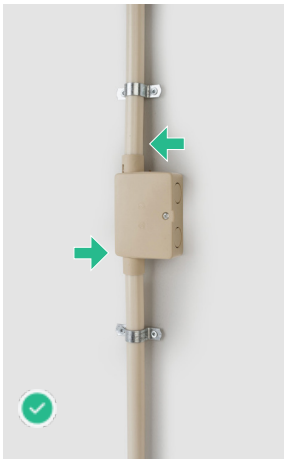
Beboelse - Kælder - Viktualierrum

Skade nr. 9
Kabler eller rør er ikke ført korrekt ind i dåse bag stikkontakt eller afbryder.

Skadesforklaring
Den fysiske beskyttelse af kablet forringes, når kablet ikke er ført korrekt i en dåse.

Uddybende forklaring
Kabler eller **rør TEST** skal altid føres ind i dåsen med rør eller yderkappe. Den inderste del af kablet, der sidder direkte på kobberet, kaldes for grundisolering. Det er den del der er farvet i brun, sort, blå, gr...

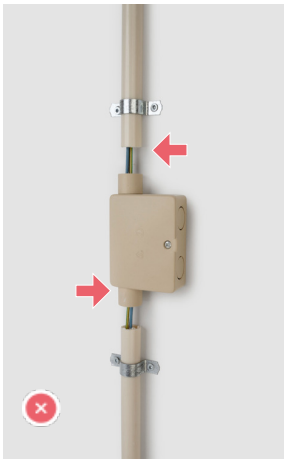
Skade nr. 10
Kabler / rør er ikke ført korrekt i dåse.

Skadesforklaring
Den fysiske beskyttelse af ledningerne forringes, når kablet/røret ikke er ført korrekt ind i installationen.

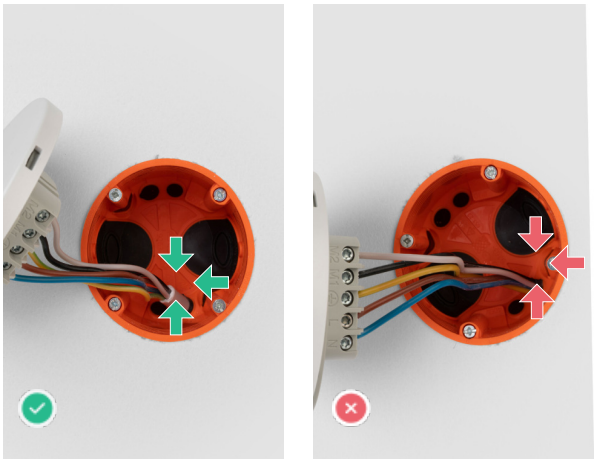
Garage - Stueplan - Garage

Skade nr. 15
Kabler eller rør er ikke ført korrekt ind i dåse bag/over lampeudtag.

Skadesforklaring
Den fysiske beskyttelse af kablet forringes, når kablet ikke er ført korrekt i en dåse.
