VISUEL ELINSTALLATIONS RAPPORT

Skovbrynet 147 7323 Give

Rapport udført af:
TÜV SÜD
Johanne Møllers Passage 1, 3
1799 København

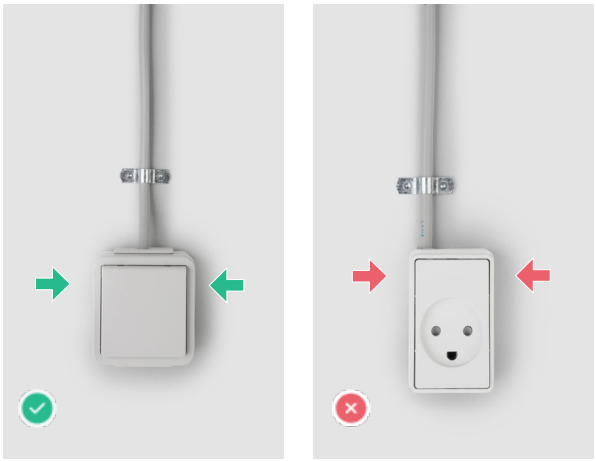
Beboelse - Stueplan - Uden På Bygningen

Skade nr. 1
Dele af installationen uden på bygningen er defekt eller udført med forkert materiel.

Skadesforklaring
Installationer uden på bygningen skal altid være intakte, og have den korrekte kapslingsklasse.

Uddybende forklaring
Installationer uden på bygningen skal altid være intakte, og have den korrekte kapslingsklasse. Kapslingsklassen fortæller hvor tæt det gældende stykke el-materiel er. Afhængig af forholdene el-materiellet er placeret i, øges krav...

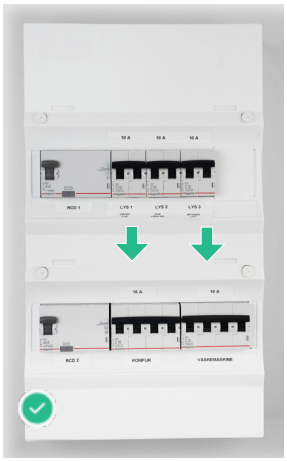
Beboelse - Stueplan - Tavlen

Skade nr. 2
Opmærkning af eltavlen mangler delvist

Skadesforklaring
Det tidsmæssige krav til opmærkning er ikke overholdt til alle sikringsgrupper.

Uddybende forklaring
Tilhørsforhold: På el-tavler fra 1. Maj 1963 har der været krav opmærkning af tilhørsforhold. Tilhørsforholdet fortæller om hvilken del af installationen, den pågældende sikringsgruppe hører til. Ved udvidelse af installationen, ...

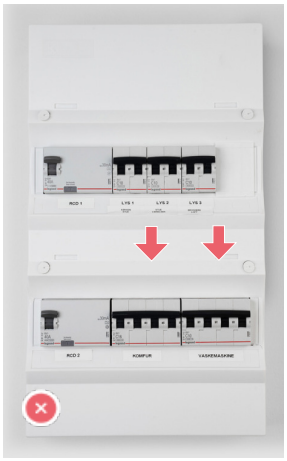
Skade nr. 3
Eltavlen mangler mærkning om max. sikringsstørrelse

Skadesforklaring
På el-tavler fra 22. August 1967, har der været krav til opmærkning af max sikringsstørrelse.

Uddybende forklaring
På el-tavler fra 22. August 1967, har der været krav til opmærkning af max sikringsstørrelse. Opmærkningen oplyser om den maksimale strøm sikringsgrupperne må have. Størrelsen på strømmen afgøres af tværsnittet på kablerne, der er...

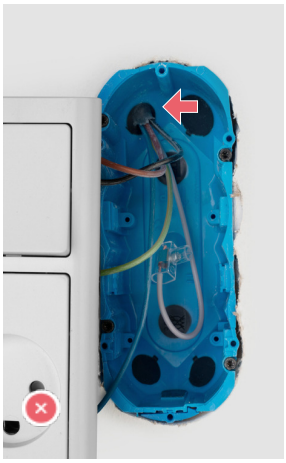
Beboelse - Stueplan - Køkken Alrum

Skade nr. 5
Kabler eller rør er ikke ført korrekt ind i dåse bag stikkontakt eller afbryder.

Skadesforklaring
Den fysiske beskyttelse af kablet forringes, når kablet ikke er ført korrekt i en dåse.

Uddybende forklaring
Kabler eller **rør TEST** skal altid føres ind i dåsen med rør eller yderkappe. Den inderste del af kablet, der sidder direkte på kobberet, kaldes for grundisolering. Det er den del der er farvet i brun, sort, blå, gr...

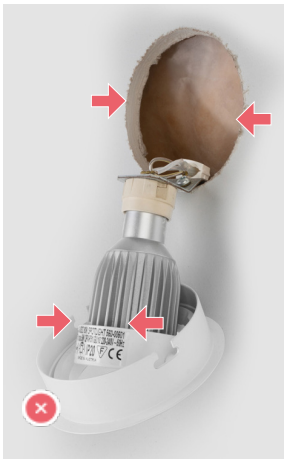
Beboelse - Stueplan - Køkken Alrum - 230 Volt Indbygningsarmaturer

Skade nr. 6
Belysningsarmaturer er ikke placeret korrekt efter fabrikantens anvisninger

Skadesforklaring
Fabrikantens anvisninger er ikke fulgt ved montering af spots.

Uddybende forklaring
Fabrikanten af indbygningslamper har altid en anvisning, der fortæller hvordan elektrikeren skal placere indbygningslampen. Anvisning er ofte trykt på indbygningslampen samt følger der altid et datablad med, når indbygningslampen ...

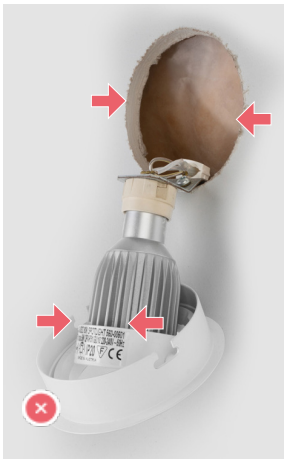
Beboelse - Stueplan - Badeværelse - 230 Volt Indbygningsarmaturer

Skade nr. 7
Belysningsarmaturer er ikke placeret korrekt efter fabrikantens anvisninger

Skadesforklaring
Fabrikantens anvisninger er ikke fulgt ved montering af spots.

Uddybende forklaring
Fabrikanten af indbygningslamper har altid en anvisning, der fortæller hvordan elektrikeren skal placere indbygningslampen. Anvisning er ofte trykt på indbygningslampen samt følger der altid et datablad med, når indbygningslampen ...
