VISUEL ELINSTALLATIONS RAPPORT

Birkehaven 206 2980 Kokkedal

Rapport udført af:
TÜV SÜD
Johanne Møllers Passage 1, 3
1799 København

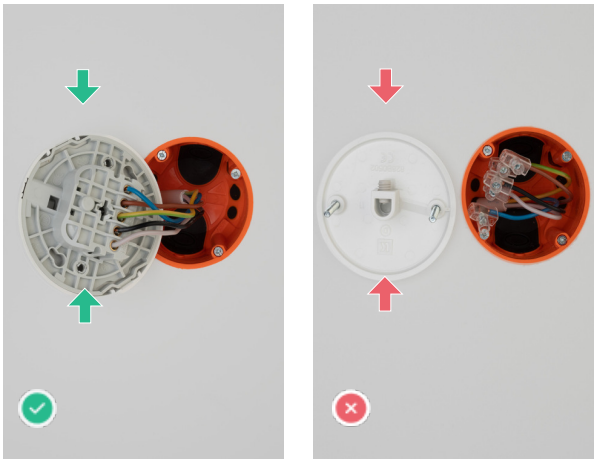
Beboelse - Stueplan - Entre/gang

Skade nr. 1
Der mangler faste tilslutningsklemmer for ikke fastmonterede lamper.

Skadesforklaring
Faste klemmer (lampeudtag) til adskillelse mellem installations- og brugerside mangler.

Uddybende forklaring
Siden 1. Maj 1963 har der været et krav til adskillelse mellem installation og brugerside, i et lampeudtag med faste tilslutningsklemmer. Lampeudtaget har to sider, med klemmer på hver side. f. eks. i et loft, så er den side, der ...

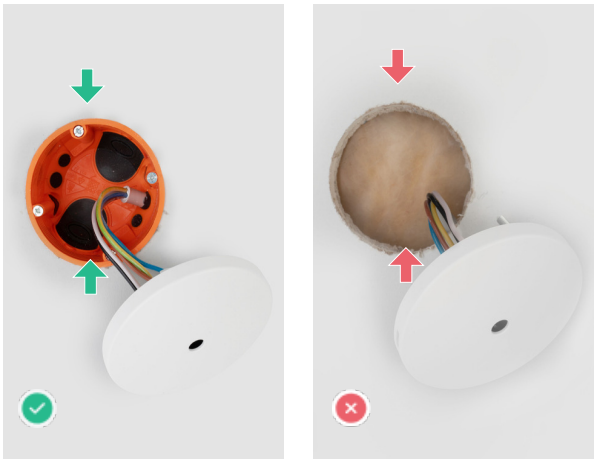
Beboelse - Stueplan - Toilet

Skade nr. 2
Der mangler dåse bag/over ét lampeudtag.

Skadesforklaring
Det tidmæssige krav til dåse bag et lampeudtag, er ikke overholdt.

Uddybende forklaring
Fra 1 April 1939 har der været krav til at lampeudtag skal monteres i dåser. Dåsen bag lampeudtag har til formål at skærme samlinger og tilslutningsklemmer mod berøring og fysisk påvirkning. Dåsen har samtidig til formål at skærme...

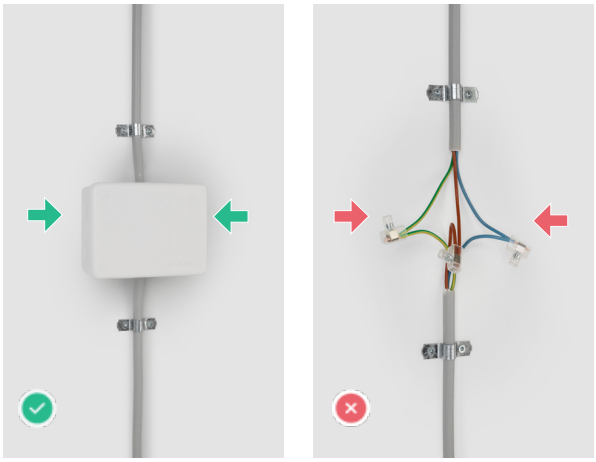
Skade nr. 3
En ledningssamling er ikke anbragt i dåse.

Skadesforklaring
Ledningssamlinger skal altid være i en dåse som er godkendt af fabrikanten til formålet.

Uddybende forklaring
Den faste del af elinstallationer skal altid afsluttes i en dåse som er godkendt af fabrikanten til formålet. Dette har været et krav siden 1. april 1939. Det kan f. eks. være i en stikkontakt eller et lampeudtag, der er monteret ...

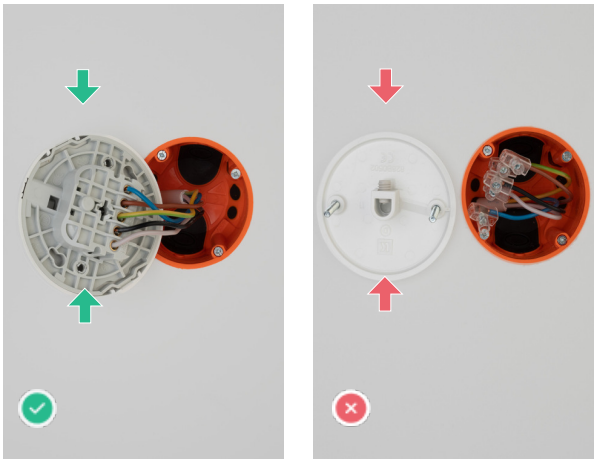
Beboelse - Stueplan - Køkken

Skade nr. 4
Der mangler faste tilslutningsklemmer for ikke fastmonterede lamper.

Skadesforklaring
Faste klemmer (lampeudtag) til adskillelse mellem installations- og brugerside mangler.

Uddybende forklaring
Siden 1. Maj 1963 har der været et krav til adskillelse mellem installation og brugerside, i et lampeudtag med faste tilslutningsklemmer. Lampeudtaget har to sider, med klemmer på hver side. f. eks. i et loft, så er den side, der ...

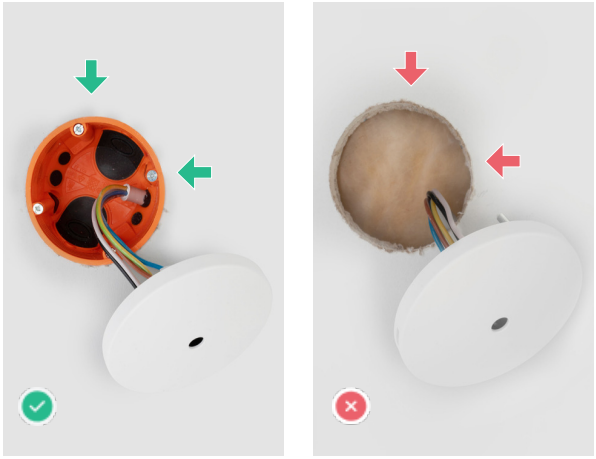
Skade nr. 5
Der mangler dåser bag/over flere lampeudtag.

Skadesforklaring
Det tidmæssige krav til dåse bag flere lampeudtag, er ikke overholdt.

Uddybende forklaring
Fra 1 April 1939 har der været krav til at lampeudtag skal monteres i dåser. Dåsen bag lampeudtag har til formål at skærme samlinger og tilslutningsklemmer mod berøring og fysisk påvirkning. Dåsen har samtidig til formål at skærme...

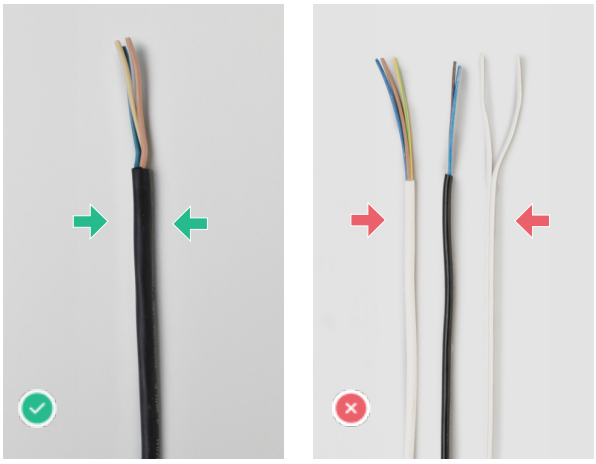
Beboelse - Stueplan - Køkken

Skade nr. 6
Der er anvendt for lille ledningstværsnit i den faste installation

Skadesforklaring
Krav til tværsnittet for kabler/ledninger i den faste del af installationen er ikke overholdt.

Uddybende forklaring
Med ledningstværsnit forstås kabel/ledningstykkelse. Ledningstværsnittet i den faste del af installationen, skal minimum være 1.5 kvadrat. Hvis ledningen har et for lille tværsnit og bliver anvendt i den fast installation, er der ...

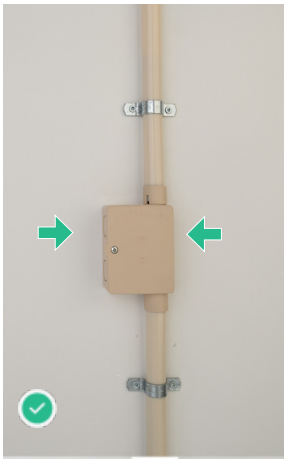
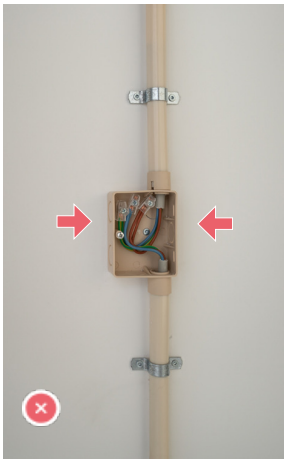
Beboelse - Stueplan - Bryggers

Skade nr. 7
Der er én dåse, roset eller lampeudtag, der mangler låg.

Skadesforklaring
Alle former for dåser, der indeholder spændingsførende dele, skal altid have tilhørende låg.

Uddybende forklaring
Materiel der anvendes som samlingsdåse for spændingsførende dele. f.eks. Membrandåser, lampeudtag og stikkontakter, skal have de tilhørende låg monteret. Det ses ofte at lamper bliver anvendt som låg oven på en dåse. Hvis lampen e...

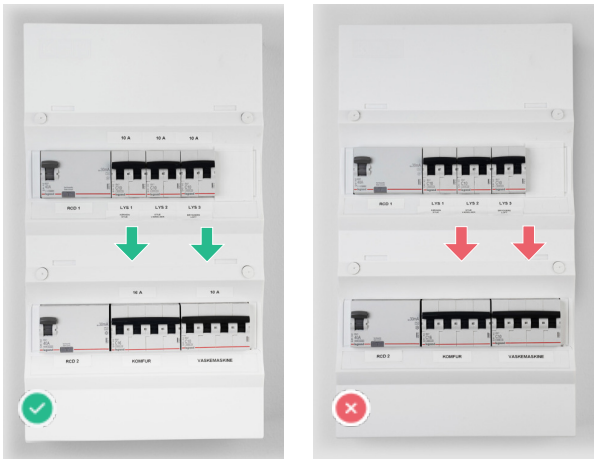
Beboelse - Stueplan - Tavlen

Skade nr. 8
Eltavlen mangler mærkning om max. sikringsstørrelse

Skadesforklaring
På el-tavler fra 22. August 1967, har der været krav til opmærkning af max sikringsstørrelse.

Uddybende forklaring
På el-tavler fra 22. August 1967, har der været krav til opmærkning af max sikringsstørrelse. Opmærkningen oplyser om den maksimale strøm sikringsgrupperne må have. Størrelsen på strømmen afgøres af tværsnittet på kablerne, der er...

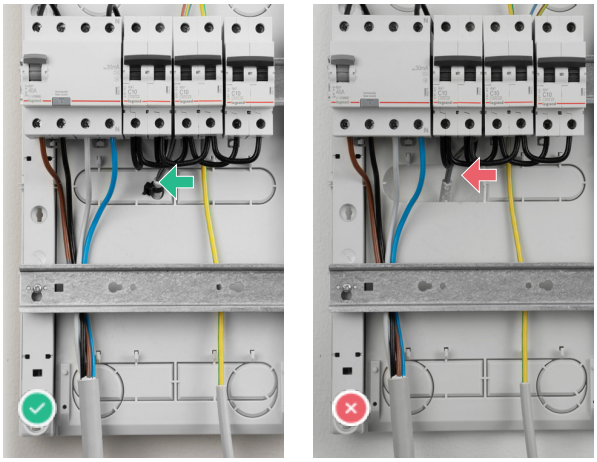
Skade nr. 9
Der er for store åbninger ved kabelindføringer i eltavlen

Skadesforklaring
Åbninger i el-tavlen overstiger de lovmæssige krav. Kravet følger alderen på el-tavlen, og ikke alderen på boligen.

Uddybende forklaring
Åbninger i el-tavlen overstiger de lovmæssige krav. Kravet følger alderen på el-tavlen, og ikke alderen på boligen. Hvis der vælges at lukke hullerne, skal den anvendte metode være godkendt af fabrikanten. Samt være glødetrådstest...

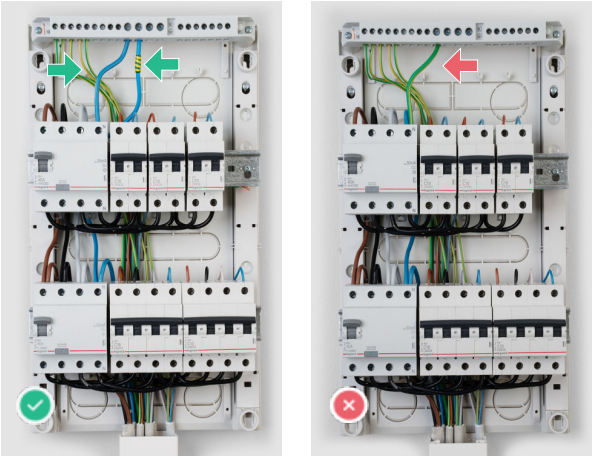
Beboelse - Stueplan - Tavlen

Skade nr. 10
Nulling af installationen er ikke udført korrekt

Skadesforklaring
Jordingssystemet er virksomt, men ikke udført korrekt.

Uddybende forklaring
En nulling af en installation, foregår i praksis ved at forsyningsnullen, splittes op til nul, og jordleder. Inden nullen splittes op, skal den føres til jordskinnen i el-tavlen. Fra jordskinnen føres nu en nulleder til tilgangssi...

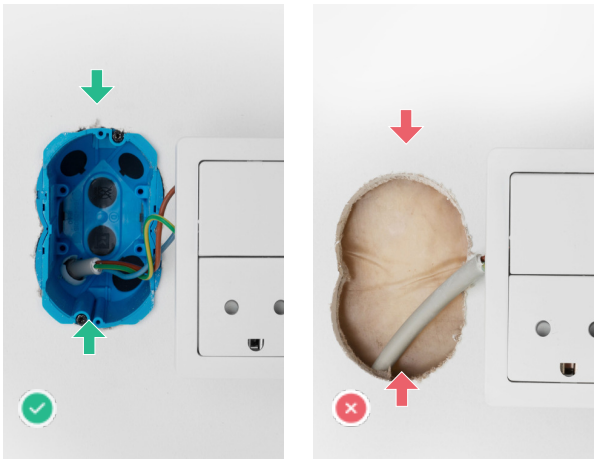
Beboelse - Stueplan - Lille Stue

Skade nr. 11
Der mangler dåse bag én stikkontakt eller afbryder.

Skadesforklaring
Der skal som hovedregel altid være dåse bag en stikkontakt eller afbryder.

Uddybende forklaring
Siden 1. April 1939 har der været krav til at afbrydere og stikkontakter skal monteres i dåse. Dåsen har til formål at beskytte samlinger og tilslutningsklemmer mod berøring og fysisk påvirkning. Dåserne har også til formål at bes...

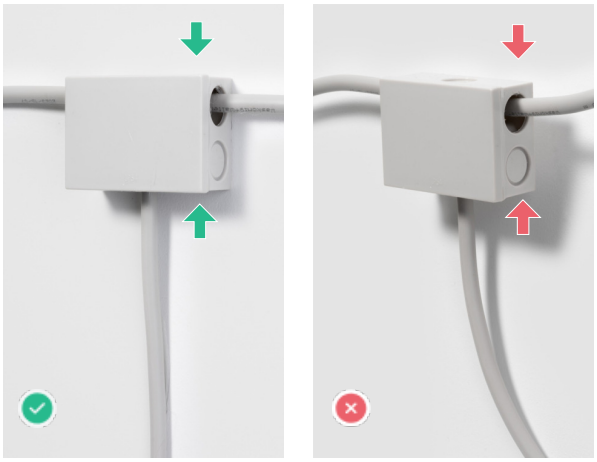
Skade nr. 12
Enkelte dåser eller underlag mangler fastgørelse.

Skadesforklaring
Dåser og underlag skal altid være forsvarligt fastgjort til relevante bygningsdele.

Uddybende forklaring
Er dåser/underlag ikke fastgjort forsvarligt, risikere man at der opstår åbninger så store, at der kan være berøringsfare. Derudover kan samlingerne/tilslutningerne svækkes ved hyppige bevægelser af dåser eller underlag. Aflastnin...

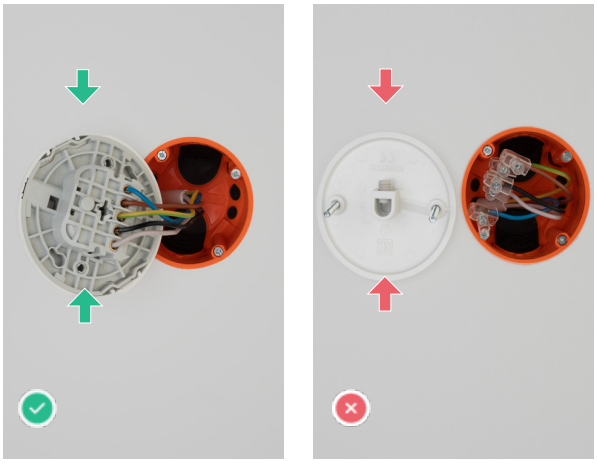
Beboelse - Stueplan - Stor Stue

Skade nr. 13
Der mangler faste tilslutningsklemmer for ikke fastmonterede lamper.

Skadesforklaring
Faste klemmer (lampeudtag) til adskillelse mellem installations- og brugerside mangler.

Uddybende forklaring
Siden 1. Maj 1963 har der været et krav til adskillelse mellem installation og brugerside, i et lampeudtag med faste tilslutningsklemmer. Lampeudtaget har to sider, med klemmer på hver side. f. eks. i et loft, så er den side, der ...

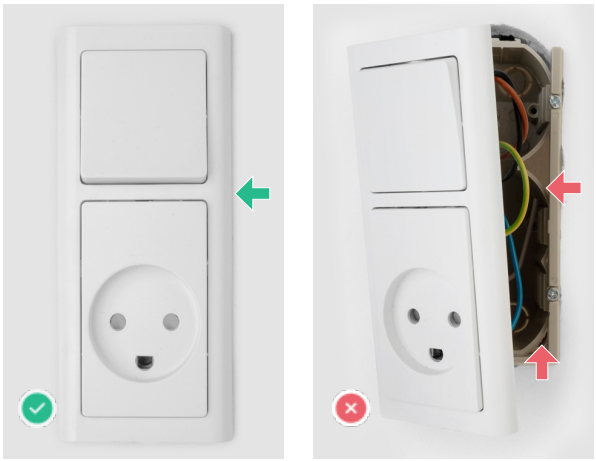
Beboelse - Stueplan - Værelse Imod Stue

Skade nr. 14
Der er én afbryder, stikkontakt, som ikke er fastgjort.

Skadesforklaring
Stikkontakt eller afbryder skal altid være forsvarligt fastgjort til relevante bygningsdele.

Uddybende forklaring
Er stikkontakt eller afbryder ikke fastgjort forsvarligt, risikere man at der opstår åbninger så store, at der kan være berøringsfare. Derudover kan samlingerne/tilslutningerne svækkes ved hyppige bevægelser af stikkontakt eller a...

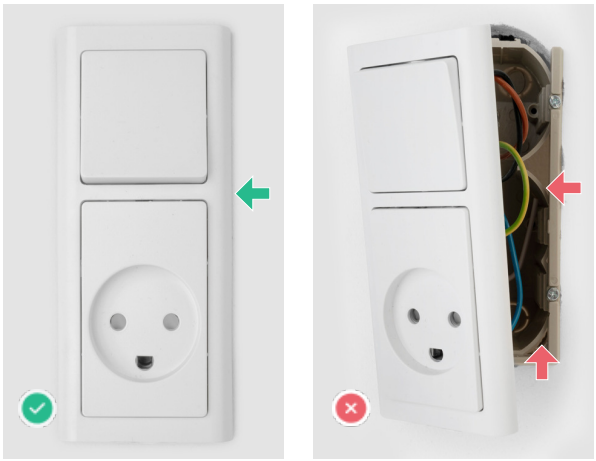
Beboelse - Stueplan - Værelse For Enden Af Gang Til Højre

Skade nr. 15
Der er én afbryder, stikkontakt, som ikke er fastgjort.

Skadesforklaring
Stikkontakt eller afbryder skal altid være forsvarligt fastgjort til relevante bygningsdele.

Uddybende forklaring
Er stikkontakt eller afbryder ikke fastgjort forsvarligt, risikere man at der opstår åbninger så store, at der kan være berøringsfare. Derudover kan samlingerne/tilslutningerne svækkes ved hyppige bevægelser af stikkontakt eller a...

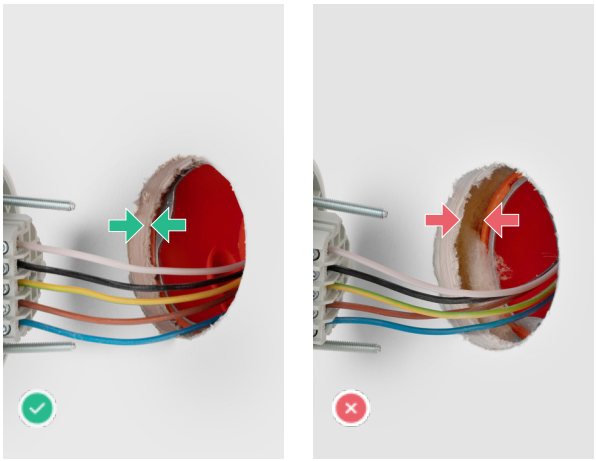
Beboelse - Stueplan - Værelse For Enden Af Gang Til Venstre

Skade nr. 16
Der er for store åbninger ved dåse bag/over lampeudtag.

Skadesforklaring
Åbninger i dåsen overstiger de lovmæssige krav.

Uddybende forklaring
En dåse skal altid overholde de tætningskrav der er fra sikkerhedsstyrelsen og fabrikanten. Huller i dåsen, samt de åbninger der er ved kabelgennemføringer må ikke være for store. En dåse er fungere som et lukket rum for kabelsaml...

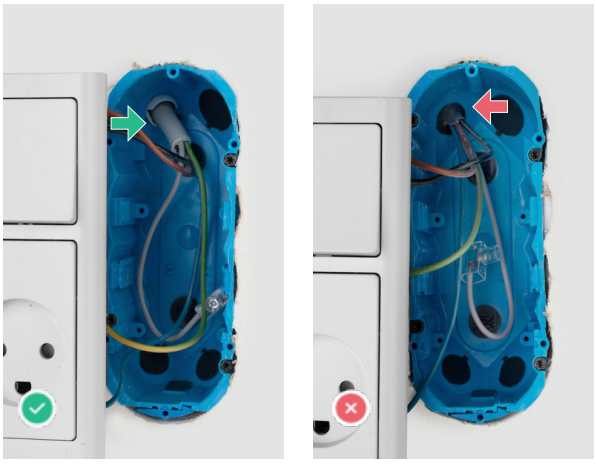
Garage - Stueplan - Garage

Skade nr. 19
Kabler eller rør er ikke ført korrekt ind i dåse bag stikkontakt eller afbryder.

Skadesforklaring
Den fysiske beskyttelse af kablet forringes, når kablet ikke er ført korrekt i en dåse.

Uddybende forklaring
Kabler eller **rør TEST** skal altid føres ind i dåsen med rør eller yderkappe. Den inderste del af kablet, der sidder direkte på kobberet, kaldes for grundisolering. Det er den del der er farvet i brun, sort, blå, gr...

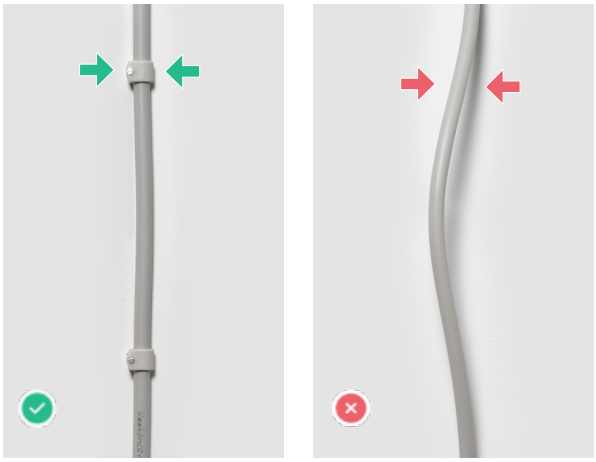
Skade nr. 20
Enkelte kabler mangler fastgørelse.

Skadesforklaring
Kabler i den faste del af installationen, skal altid være fastgjort til de relevante bygningsdele.

Uddybende forklaring
Er kabler ikke fastgjort forsvarligt, kan de bevæge sig ved berøring. Er der for meget bevægelse i kablerne, risikere man at kobberet knækker. Der kan så opstå en løs forbindelse, der i yderste tilfælde kan resulteret i at der kan...
