REALSYN+

Vestermarksvej 31, 2300 København S

Tilstandsrapport udført af:
TÜV SÜD
Johanne Møllers Passage 1, 3 1799 København
Tlf: 60 555 444
Mail: info.dk-BLS@tuvsud.com

Dato for besigtigelse: 06-11-2026

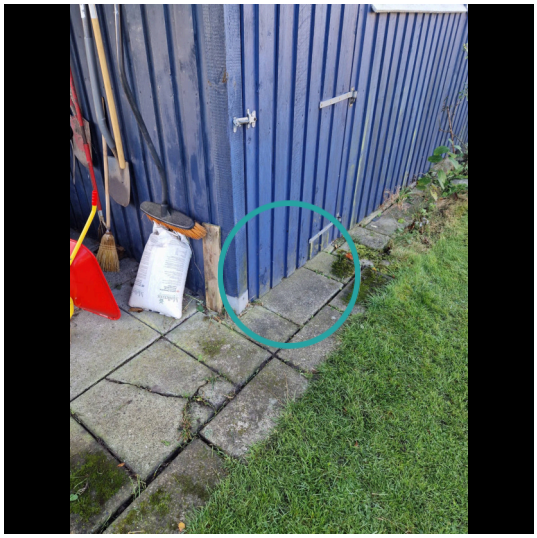
Tag

SKADE:
Tagrenden er utæt/forkert samlet og nedløbet er faldet fra.

RISIKO:
Forholdet er med risiko for skader på andre bygningsdele.

Udskiftning/montering af tagrende

Udbedringseksempel: Udskiftning af let tagrende. Den nederste række tagsten/tagplader demonteres/afløftes. Tagrenden nedtages. Tagrende monteres, endebunde og tudstykke monteres ved overgang til nedløb. Tagsten/tagplader genmonteres.
