Visuel Elinstallations Rapport for

Baunevej 103,
2630 Taastrup

VISUEL ELINSTALLATIONS RAPPORT

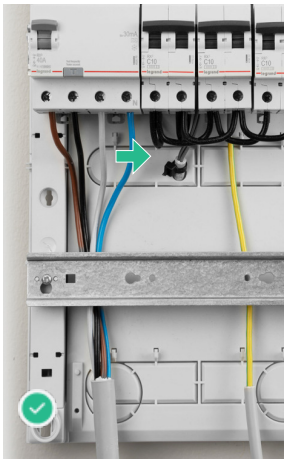
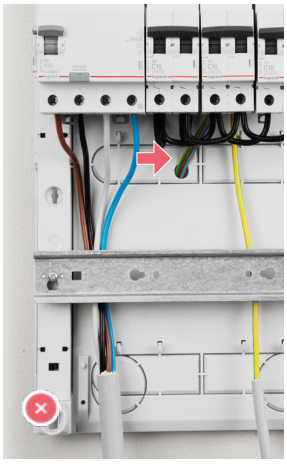
Skade nr. 3
Der er for store åbninger ved kabelindføringer i eltavlen

Skadesforklaring
Åbninger i el-tavlen overstiger de lovmæssige krav. Kravet følger alderen på el-tavlen, og ikke alderen på boligen.

Uddybende forklaring
Åbninger i el-tavlen overstiger de lovmæssige krav. Kravet følger alderen på el-tavlen, og ikke alderen på boligen.

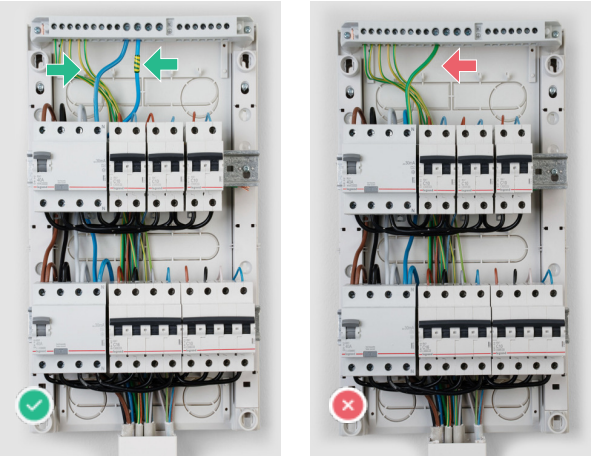
Skade nr. 5
Nulling af installationen er ikke udført korrekt

Skadesforklaring
Jordingssystemet er virksomt, men ikke udført korrekt.
Risikoen for stød vurderes som lav

Uddybende forklaring
En nulling af en installation, foregår i praksis ved at forsyningsnullen, splittes op til nul, og jordleder. Inden nullen splittes op, skal den føres til jordskinnen i el-tavlen. Fra jordskinnen føres nu en nulleder til tilgangssi...

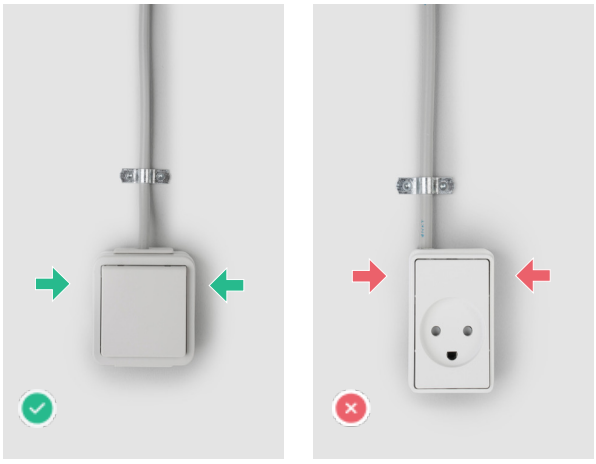
Skade nr. 6
Dele af installationen uden på bygningen er defekt eller udført med forkert materiel.

Skadesforklaring
Installationer uden på bygningen skal altid være intakte, og have den rigtige kapslingsklasse. Risikoen for stød vurderes som middel.

Uddybende forklaring
Installationer uden på bygningen skal altid være intakte, og have den rigtige kapslingsklasse. Kapslingsklassen fortæller hvor tæt det gældende stykke el-materiel er. Afhængig af forholdene el-materiellet er placeret, øges kravene...

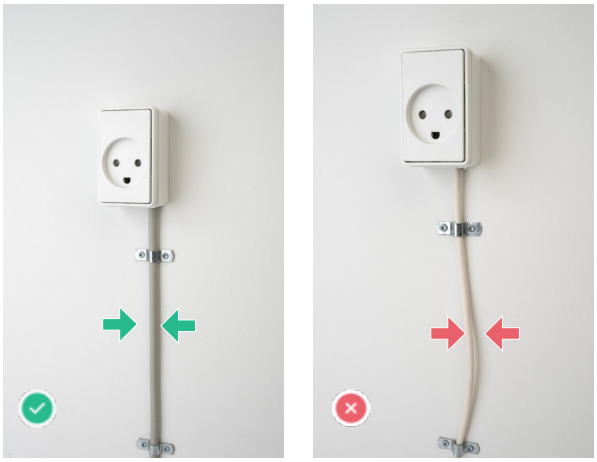
Skade nr. 7
Der er enkelte steder anvendt ulovlig, bøjelig ledning som fast installation.

Skadesforklaring
Der er anvendt bøjelig ledning (tilledning), som erstatning for fast installationskabel.

Uddybende forklaring
Et installationskabel er den grundlæggende del af installationen. Det er det kabel der ligger skjult i vægge, lofter, gulve. kablet skal have et tværsnit på minimum 1.5 kvadrat, samt have den mekaniske beskaffenhed til det gældend...

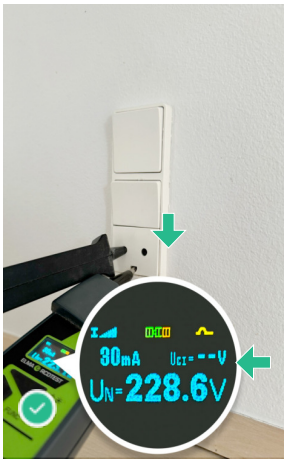
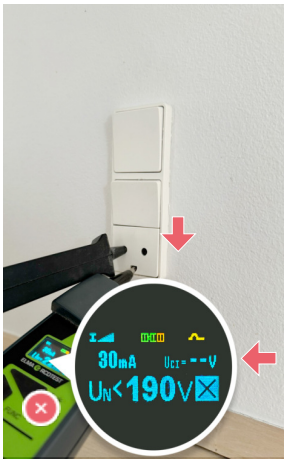
Skade nr. 8
Der mangler virksom beskyttelsesleder i flere stikkontakter og tilslutningssteder.

Skadesforklaring
Det tidsmæssige krav til virksom jordforbindelse, er ikke overholdt. Risikoen for stød vurderes som middel.

Uddybende forklaring
Fra 1. April 1975 har der været krav til en central jordforbindelse i boliger. Det tidsmæssige krav er bestemt ud fra hvilke type rum der er tale om. I bad, køkken, bryggers/fyrrum, er kravet gældende fra 1. April 1975. I beboelse...

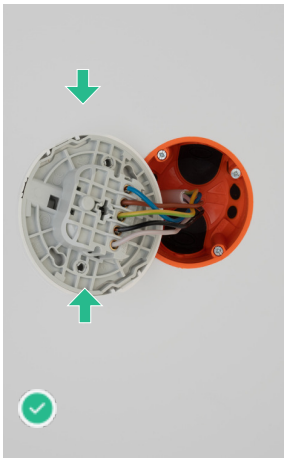
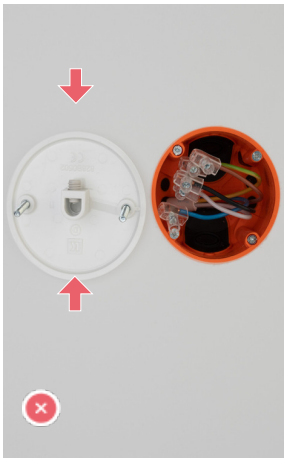
Skade nr. 9
Der mangler faste tilslutningsklemmer for ikke fastmonterede lamper.

Skadesforklaring
Klemmer til adskillelse mellem installations- og brugerside mangler. Risikoen for stød vurderes som lav.

Uddybende forklaring
Siden 1. Maj 1963 har der været et krav til adskillelse mellem installation og brugerside, i et lampeudtag. Adskillelsen består af det man kalder for et lampeudtag i dag. Lampeudtaget har to sider, med klemmer på hver side. f. eks...

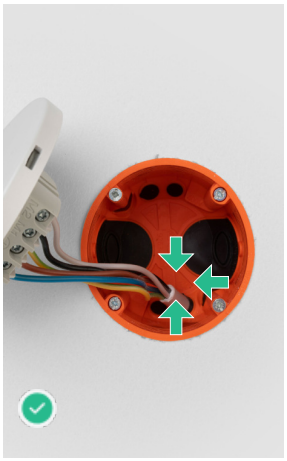
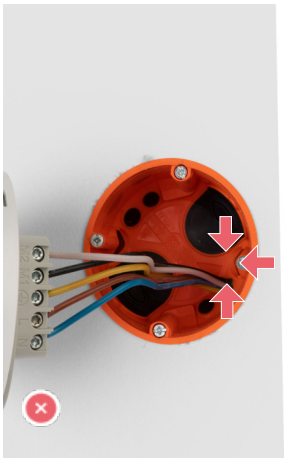
Skade nr. 11
Kabler eller rør er ikke ført korrekt ind i dåse bag/over lampeudtag.

Skadesforklaring
Den fysiske beskyttelse af kablet forringes, når kablet ikke er ført korrekt i en dåse.

Uddybende forklaring
Kabler eller rør skal altid føres ind i dåsen med rør eller yderkappe. Den inderste del af kablet, der sidder direkte på kobberet, kaldes for grundisolering. Det er den del der er farvet i brun, sort, blå, grøn/gul o. s. v. Grundi...

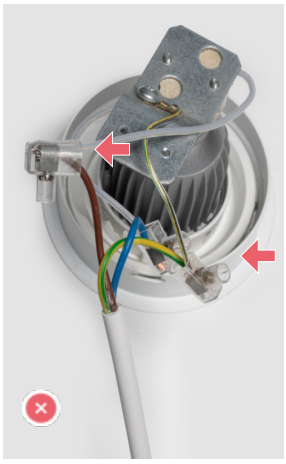
Skade nr. 15
Ledningssamlinger er ikke aflastet for træk og vridning

Skadesforklaring
Uaflastede ledningssamlinger øger risikoen for løse forbindelser. Risikoen for brand vurderes som middel.

Uddybende forklaring
Ledningssamlinger skal altid aflastes forsvarligt. Er den ikke det, så risikere man at der opstår en løs forbindelse i samlingspunktet. Løse forbindelser er ofte årsag til elbrande. Sidder samlingen i forbindelse med en bevægelig ...

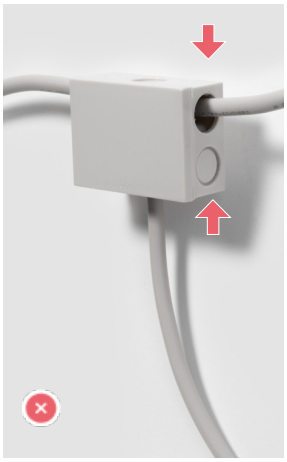
Skade nr. 18
Enkelte dåser eller underlag mangler fastgørelse.

Skadesforklaring
Dåser og underlag skal altid være forsvarligt fastgjort til relevante bygningsdele.

Uddybende forklaring
Er dåser/underlag ikke fastgjort forsvarligt, risikere man at der opstår åbninger så store, at der kan være berøringsfare. Derudover kan samlingerne/tilslutningerne svækkes ved hyppige bevægelser af dåser eller underlag. Aflastnin...

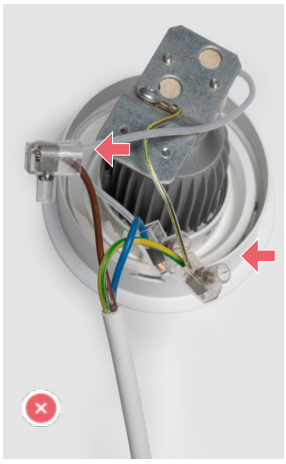
Skade nr. 19
Ledningssamlinger er ikke aflastet for træk og vridning

Skadesforklaring
Uaflastede ledningssamlinger øger risikoen for løse forbindelser. Risikoen for brand vurderes som middel.

Uddybende forklaring
Ledningssamlinger skal altid aflastes forsvarligt. Er den ikke det, så risikere man at der opstår en løs forbindelse i samlingspunktet. Løse forbindelser er ofte årsag til elbrande. Sidder samlingen i forbindelse med en bevægelig ...

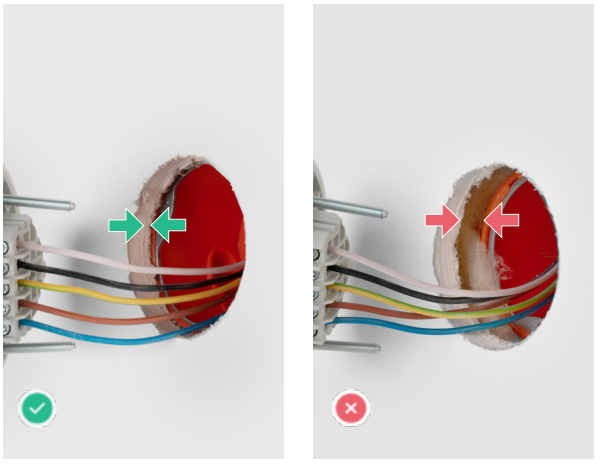
Skade nr. 22
Der er for store åbninger ved dåse bag/over lampeudtag.

Skadesforklaring
Åbninger i dåsen overstiger de lovmæssige krav.

Uddybende forklaring
En dåse skal altid overholde de tætningskrav der er fra sikkerhedsstyrelsen og fabrikanten. Huller i dåsen, samt de åbninger der er ved kabelgennemføringer må ikke være for store. En dåse er fungere som et lukket rum for kabelsaml...

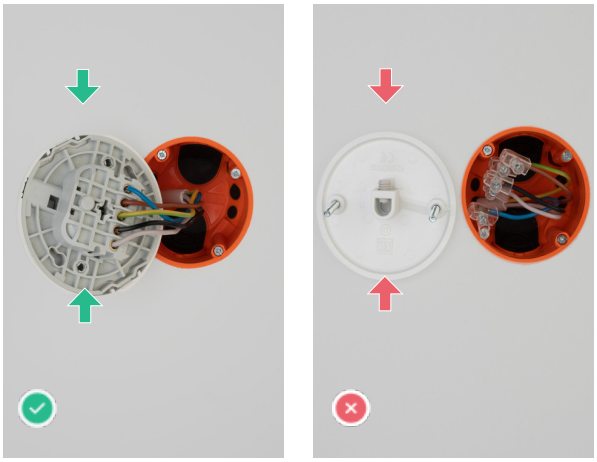
Skade nr. 23
Der mangler faste tilslutningsklemmer for ikke fastmonterede lamper.

Skadesforklaring
Klemmer til adskillelse mellem installations- og brugerside mangler. Risikoen for stød vurderes som lav.

Uddybende forklaring
Siden 1. Maj 1963 har der været et krav til adskillelse mellem installation og brugerside, i et lampeudtag. Adskillelsen består af det man kalder for et lampeudtag i dag. Lampeudtaget har to sider, med klemmer på hver side. f. eks...

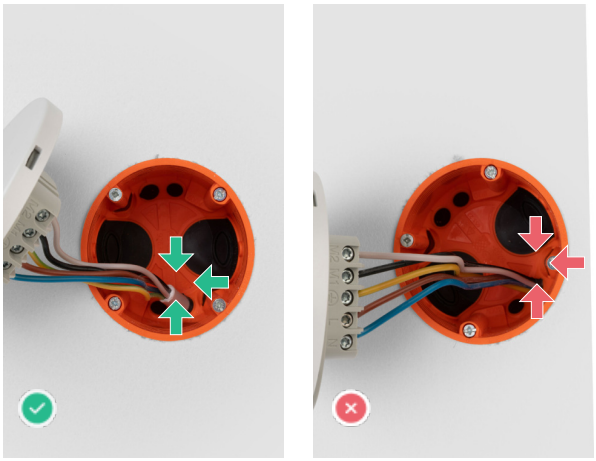
Skade nr. 25
Kabler eller rør er ikke ført korrekt ind i dåse bag/over lampeudtag.

Skadesforklaring
Den fysiske beskyttelse af kablet forringes, når kablet ikke er ført korrekt i en dåse.

Uddybende forklaring
Kabler eller rør skal altid føres ind i dåsen med rør eller yderkappe. Den inderste del af kablet, der sidder direkte på kobberet, kaldes for grundisolering. Det er den del der er farvet i brun, sort, blå, grøn/gul o. s. v. Grundi...

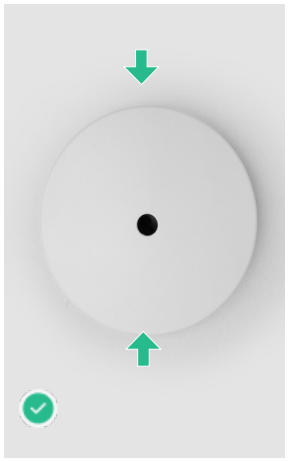
Skade nr. 27
Der er ét lampeudtag, som ikke er fastgjort.

Skadesforklaring
Lampeudtag skal altid være forsvarligt fastgjort til relevante bygningsdele.

Uddybende forklaring
Er lampeudtag ikke fastgjort forsvarligt, risikere man at der opstår åbninger så store, at der kan være berøringsfare. Derudover kan samlingerne/tilslutningerne svækkes ved hyppige bevægelser af lampeudtag. Aflastning af kabler, d...

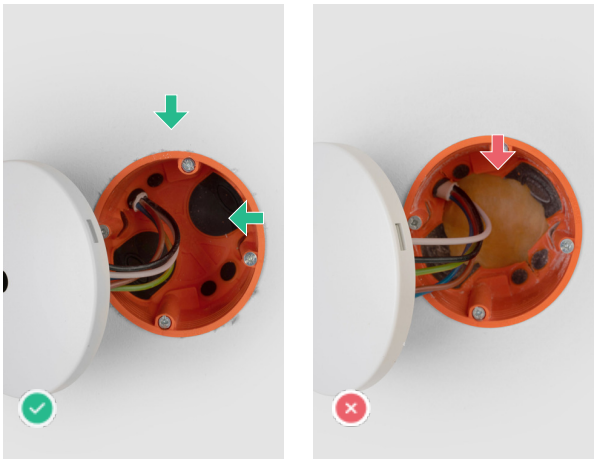
Skade nr. 28
Dåse bag/over lampeudtag er defekt.

Skadesforklaring
Bagdåsen bag lampeudtag, er defekt, eller overholder ikke tæthedskravet.

Uddybende forklaring
Siden første April 1939 har der været krav til at lampeudtag skal monteres i dåser. Disse dåser har til formål at skærme samlinger og tilslutningsklemmer mod berøring og fysisk påvirkning. Dåserne har også til formål at skærme res...

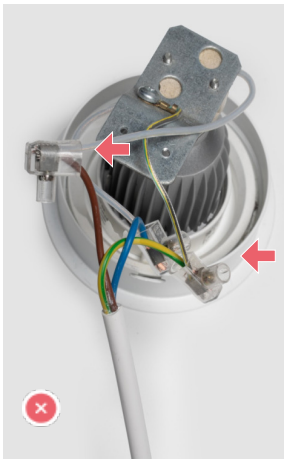
Skade nr. 29
Ledningssamlinger er ikke aflastet for træk og vridning

Skadesforklaring
Uaflastede ledningssamlinger øger risikoen for løse forbindelser. Risikoen for brand vurderes som middel.

Uddybende forklaring
Ledningssamlinger skal altid aflastes forsvarligt. Er den ikke det, så risikere man at der opstår en løs forbindelse i samlingspunktet. Løse forbindelser er ofte årsag til elbrande. Sidder samlingen i forbindelse med en bevægelig ...

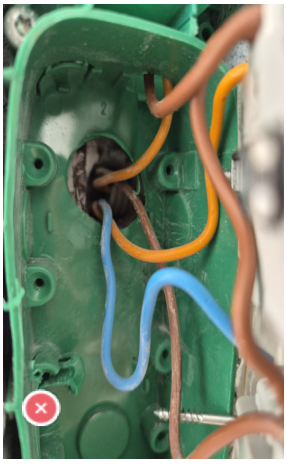
Skade nr. 31
Dåse bag stikkontakt eller afbryder er defekt.

Skadesforklaring
Bagdåsen bag stikkontakt/afbryder, er defekt, eller overholder ikke tæthedskravet. Risikoen for brand vurderes som lav.

Uddybende forklaring
Siden første April 1939 har der været krav til at afbrydere og stikkontakter skal monteres i dåser. Disse dåser har til formål at skærme samlinger og tilslutningsklemmer mod berøring og fysisk påvirkning. Dåserne har også til form...

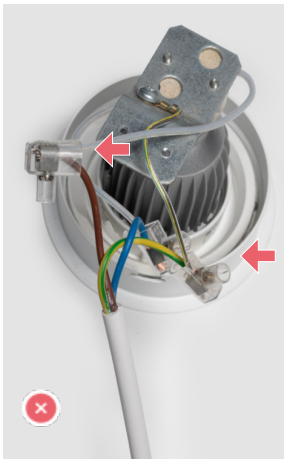
Skade nr. 32
Ledningssamlinger er ikke aflastet for træk og vridning

Skadesforklaring
Uaflastede ledningssamlinger øger risikoen for løse forbindelser. Risikoen for brand vurderes som middel.

Uddybende forklaring
Ledningssamlinger skal altid aflastes forsvarligt. Er den ikke det, så risikere man at der opstår en løs forbindelse i samlingspunktet. Løse forbindelser er ofte årsag til elbrande. Sidder samlingen i forbindelse med en bevægelig ...

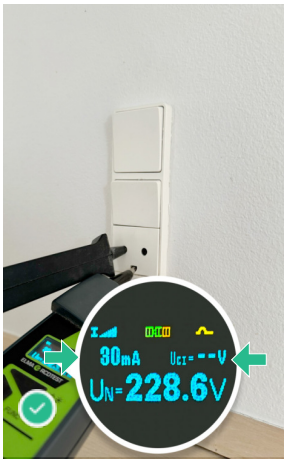
Skade nr. 33
Der mangler virksom beskyttelsesleder i én stikkontakt eller ét tilslutningssted.

Skadesforklaring
Det tidsmæssige krav om virksom jord til elvarmen, er ikke overholdt. Risikoen for stød vurderes som middel.

Uddybende forklaring
Elpaneler (elradiatorer), varmepumper, skal have en virksom beskyttelsesleder, såfremt alderen på installationen kræver det. Det skal det fordi, at disse apparater betegnes som klasse 1 brugsgenstande. Det betyder et elektrisk app...

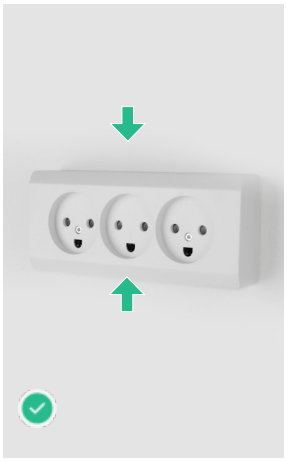
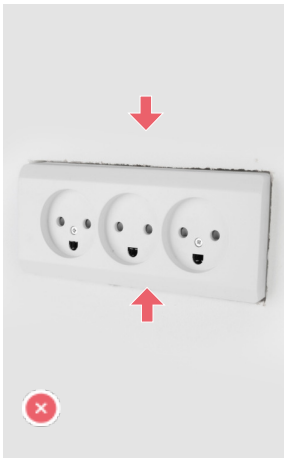
Skade nr. 34
Dåser bag stikkontakter eller afbrydere er ikke installeret efter fabrikantens anvisninger.

Skadesforklaring
Anvisningerne til dåser bag stikkontakter, eller afbrydere er ikke fulgt.

Uddybende forklaring
Siden 1. April 1939 har der været et krav til dåser bag afbrydere og stikkontakter. Disse dåser har til formål at skærme bygningsdele, hvis der opstår en kortslutning i en tilslutning eller samling. Eller mod unødig opvarmning og ...

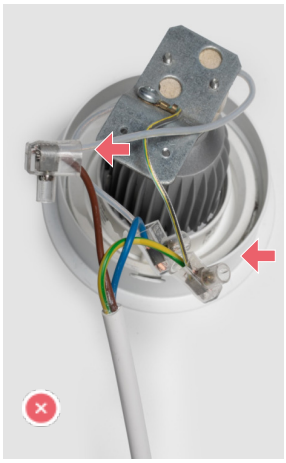
Skade nr. 35
Ledningssamlinger er ikke aflastet for træk og vridning

Skadesforklaring
Uaflastede ledningssamlinger øger risikoen for løse forbindelser. Risikoen for brand vurderes som middel.

Uddybende forklaring
Ledningssamlinger skal altid aflastes forsvarligt. Er den ikke det, så risikere man at der opstår en løs forbindelse i samlingspunktet. Løse forbindelser er ofte årsag til elbrande. Sidder samlingen i forbindelse med en bevægelig ...

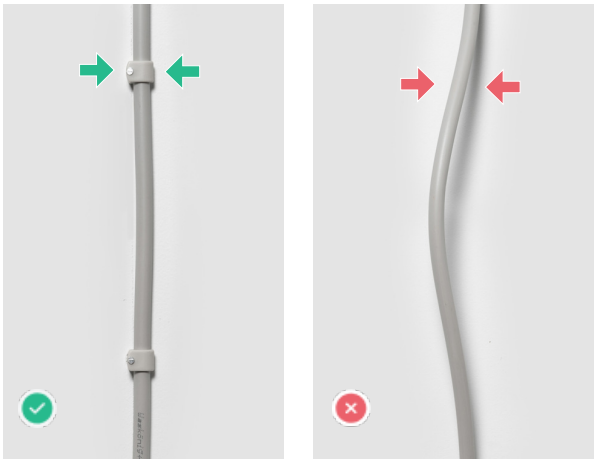
Skade nr. 36
Enkelte kabler mangler fastgørelse.

Skadesforklaring
Kabler i den faste del af installationen, skal altid være fastgjort til de relevante bygningsdele.

Uddybende forklaring
Er kabler ikke fastgjort forsvarligt, kan de bevæge sig ved berøring. Er der for meget bevægelse i kablerne, risikere man at kobberet knækker. Der kan så opstå en løs forbindelse, der i yderste tilfælde kan resulteret i at der kan...

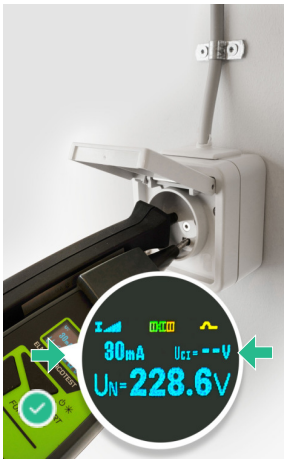
Skade nr. 38
Der mangler virksom beskyttelsesleder i flere stikkontakter og tilslutningssteder.

Skadesforklaring
Det tidsmæssige krav om virksom jord til elvarmen, er ikke overholdt. Risikoen for stød vurderes som middel.

Uddybende forklaring
Elpaneler (elradiatorer), varmepumper, skal have en virksom beskyttelsesleder, såfremt alderen på installationen kræver det. Det skal det fordi, at disse apparater betegnes som klasse 1 brugsgenstande. Det betyder et elektrisk app...

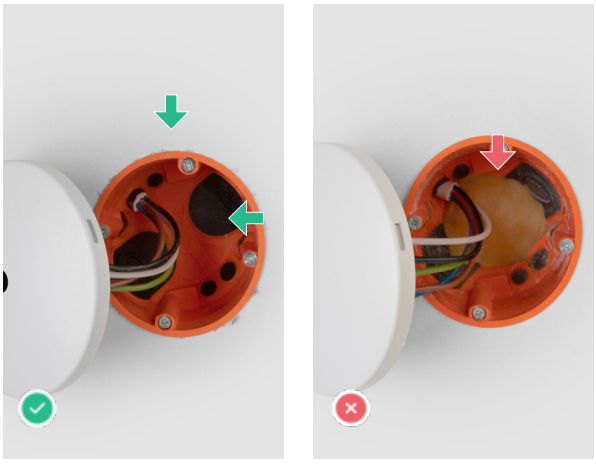
Skade nr. 39
Dåse bag/over lampeudtag er defekt.

Skadesforklaring
Bagdåsen bag lampeudtag, er defekt, eller overholder ikke tæthedskravet.

Uddybende forklaring
Siden første April 1939 har der været krav til at lampeudtag skal monteres i dåser. Disse dåser har til formål at skærme samlinger og tilslutningsklemmer mod berøring og fysisk påvirkning. Dåserne har også til formål at skærme res...

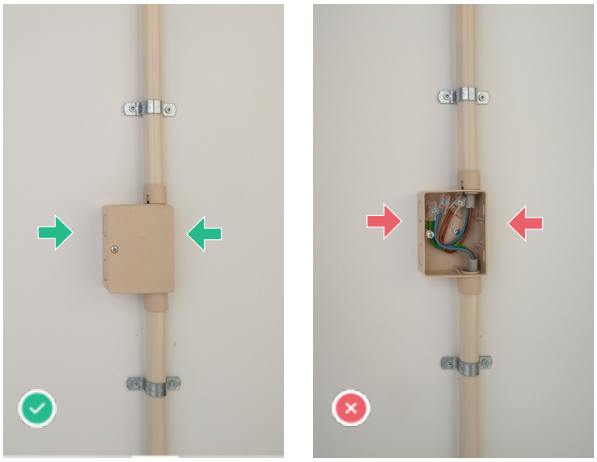
Skade nr. 40
Der er én dåse, roset eller lampeudtag, der mangler låg.

Skadesforklaring
Alle former for dåser skal have tilhørende låg. Risikoen for stød vurderes som lav.

Uddybende forklaring
Materiel der anvendes som samlingsdåser, lampeudtag, stikkontakter, skal have de tilhørende låg. Disse låg må kun kunne aftages med værktøj. Eksempel: Det ses ofte at en baldakin tilhørende en lampe er anvendt. Denne baldakin er f...

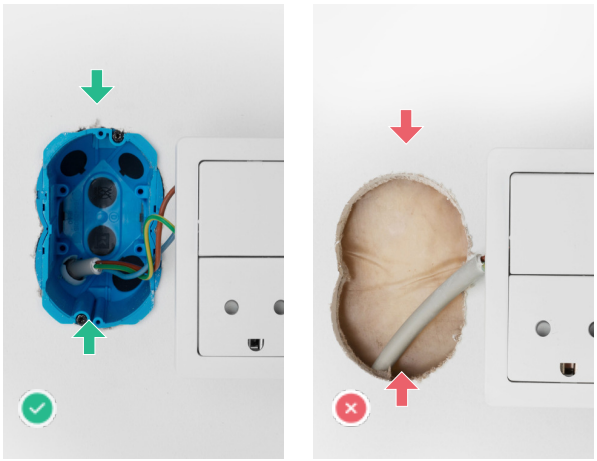
Skade nr. 41
Der mangler dåse bag én stikkontakt eller afbryder.

Skadesforklaring
Der mangler bagdåse til en stikkontakt eller afbryder.
Risikoen for brand vurderes som middel.

Uddybende forklaring
Siden første April 1939 har der været krav til at afbrydere og stikkontakter skal monteres i dåser. Disse dåser har til formål at skærme samlinger og tilslutningsklemmer mod berøring og fysisk påvirkning. Dåserne har også til form...
