VISUEL ELINSTALLATIONS RAPPORT

Bråskovvej 21 8783 Hornsyld

Rapport udført af:

TÜV SÜD
Johanne Møllers Passage 1, 3
1799 København

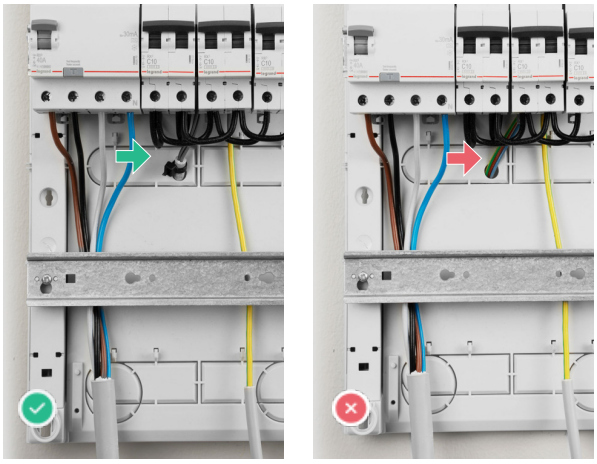
Beboelse - Stueplan - Tavlen

Ulovlig elinstallation

Skade nr. 1
Der er for store åbninger ved kabelindføringer i eltavlen

Skadesforklaring
Åbninger i el-tavlen overstiger de lovmæssige krav. Kravet følger alderen på el-tavlen, og ikke alderen på boligen.

Uddybende forklaring
Åbninger i el-tavlen overstiger de lovmæssige krav. Kravet følger alderen på el-tavlen, og ikke alderen på boligen. Hvis der vælges at lukke hullerne, skal den anvendte metode være godkendt af fabrikanten. Samt være glødetrådstest...

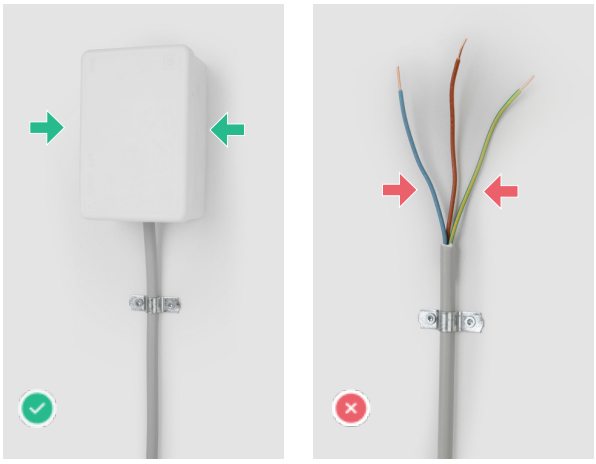
Beboelse - Stueplan - Entre

Risiko for stød

Skade nr. 2
Der er tilgængelige spændingsførende ledere.

Skadesforklaring
Kabler/ledninger skal altid være afskærmet, så der ikke opstår risiko for stød.

Uddybende forklaring
Er der uisolerede installationer, er der en høj risiko for berøring af spændingsførende ledere. Installation skal altid afsluttes, så de har samme isoleringsevne på hele installations længde. Det vil sige, at den dåse og de samlin...

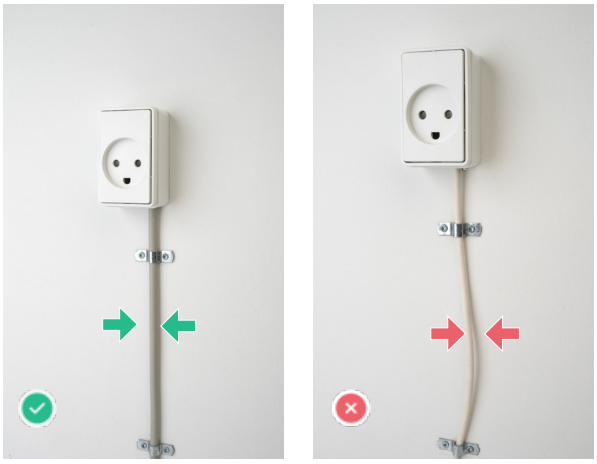
Beboelse - 1. Sal - Badeværelse

Ulovlig elinstallation

Skade nr. 3
Der er enkelte steder anvendt ulovlig, bøjelig ledning som fast installation.

Skadesforklaring
Der er anvendt bøjelig ledning uden den nødvendige mekanisk styrke, som erstatning for fast installationskabel.

Uddybende forklaring
Et installationskabel er den grundlæggende del af installationen. Det er det kabel der ligger skjult i vægge, lofter, gulve. Kabler der anvendes til fast installation, skal have et tværsnit på minimum 1.5 kvadrat, samt have den ko...
