Visuel Elinstallations Rapport for

Bredsten Landevej 110,
7323 Give

VISUEL ELINSTALLATIONS RAPPORT

Bredsten Landevej 110 7323 Give

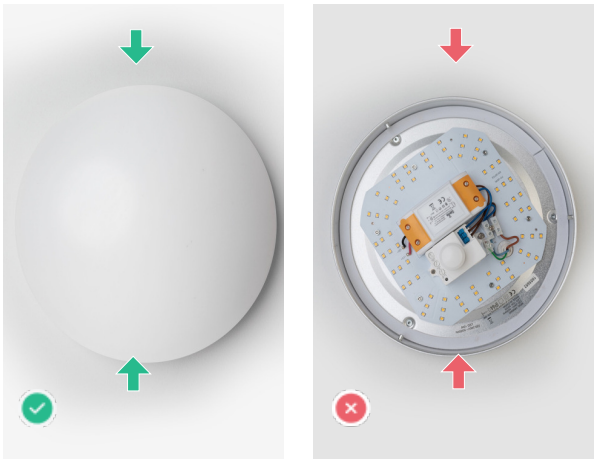
Udhus - Stueplan - Tagrum / Loftrum

Risiko for stød

Skade nr. 1
Fastmonteret lampe mangler glas/skærm.

Skadesforklaring
En eller flere fastmonteret lamper, mangler sin medfølgende skærm.

Uddybende forklaring
Fastmonterede lamper skal altid være komplette og intakte. Hvis en fastmonteret lampe mangler sin medfølgende skærm, eller hvis skærmen er defekt, så kan elsikkerheden forringes. Pæren (lyskilden), som skærmen beskytter, kan være ...
