REALSYN+

Porsevej 8, 4600 Køge

Tilstandsrapport udført af:
TÜV SÜD
Johanne Møllers Passage 1, 3 1799 København
Tlf: 60 555 444
Mail: info.dk-BLS@tuvsud.com

Dato for besigtigelse: 18-11-2026

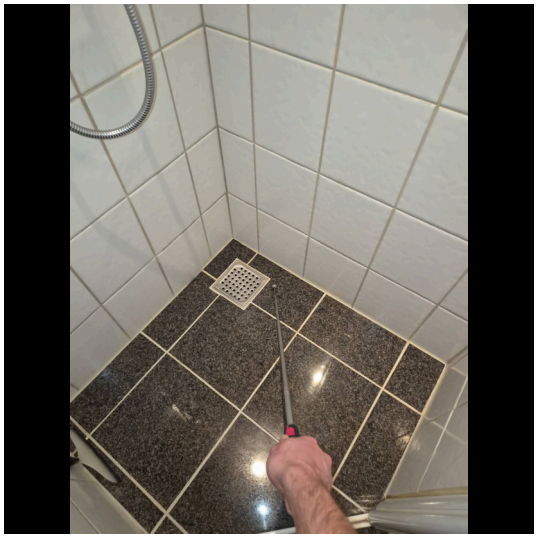
SKADE:
Der er gulvklinker og vægfliser med mangelfuld vedhæftning til underlaget i brusenichen

RISIKO:
Der er tale om gulv og væg med direkte vandbelastning, hvorfor der er risiko for skader på de omkringliggende konstruktioner og installationer.

Udbedringseksempel: Udskiftning af vægfliser. Vægfliser aftages. Underlaget rengøres omhyggeligt. Overflader primes og forsegles i hjørner, omkring rørgennemføringer og ved overgang væg/gulv. Heldækkende tætningsmasse påføres. Vægfliser opsættes, fuges og afrenses. I hjørner, og i overgang væg og gulv samt omkring sanitære installationer fuges med elastisk, vådrums siliconefugemasse.
