Visuel Elinstallations Rapport for

Stolpevej 5,
2605 Brøndby

VISUEL ELINSTALLATIONS RAPPORT

Rapport udført af:
TÜV SÜD
Johanne Møllers Passage 1, 3
1799 København

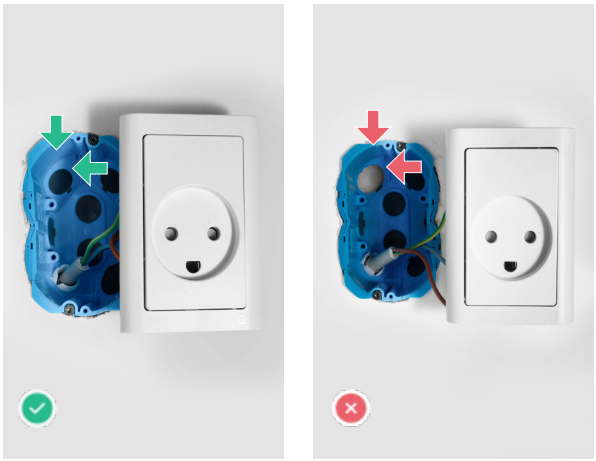
Beboelse - 1.sal - Loftrum

Ulovlig elinstallation

Skade nr. 1
Der er for store åbninger ved dåse bag stikkontakt eller afbryder.

Skadesforklaring
Åbninger i dåsen overstiger de lovmæssige krav.

Uddybende forklaring
En dåse skal altid overholde de tætningskrav der er fra sikkerhedsstyrelsen og fabrikanten. Der må ikke være huller i dåsen, samt de åbninger der er ved kabelgennemføringer må ikke laves større og skal anvendes. Er en blanket i då...

Billedeksempel på lignende skade

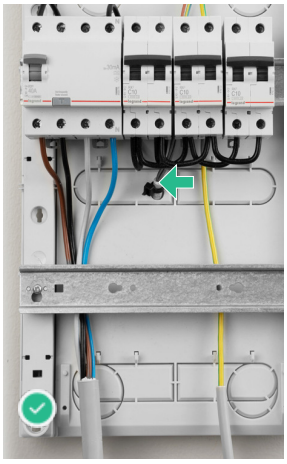
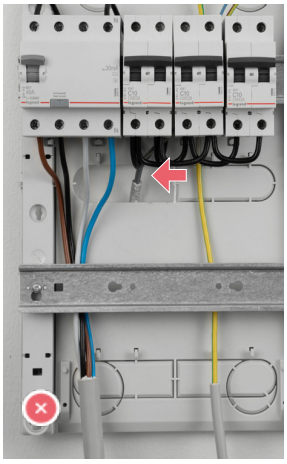
Garage - Stueplan - Tavlen - Til Stueplan Og 1.sal

Ulovlig elinstallation

Skade nr. 3
Der er for store åbninger ved kabelindføringer i eltavlen

Skadesforklaring
Åbninger i el-tavlen overstiger de lovmæssige krav. Kravet følger alderen på el-tavlen, og ikke alderen på boligen.

Uddybende forklaring
Åbninger i el-tavlen overstiger de lovmæssige krav. Kravet følger alderen på el-tavlen, og ikke alderen på boligen. Hvis der vælges at lukke hullerne, skal den anvendte metode være godkendt af fabrikanten. Samt være glødetrådstest...

Billedeksempel på lignende skade
