Realsyn+ for

Helleflynderen 7,
5500 Middelfart

Tilstandsrapport udført af:
TÜV SÜD
Johanne Møllers Passage 1, 3 1799 København
Tlf: 60 555 444
Mail: info.dk-BLS@tuvsud.com

Dato for besigtigelse: 29-10-2026

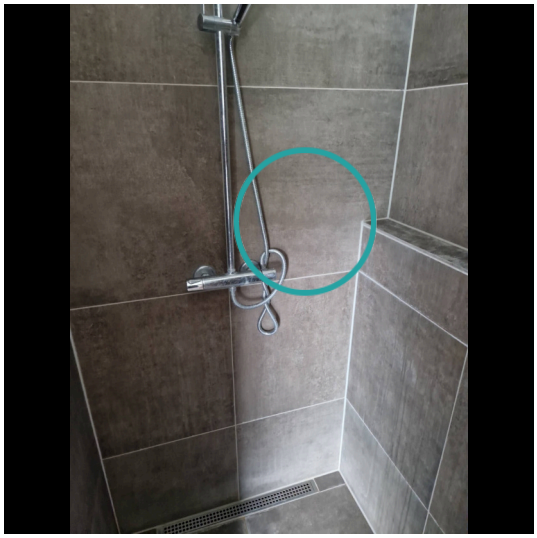
Stueplan

SKADE:
Der er flere vægfliser med mangelfuld vedhæftning til underlaget i bruseområdet

RISIKO:
Der er tale om vægge med direkte vandbelastning, hvorfor der er risiko for skader på de omkringliggende konstruktioner og installationer.

Udbedringseksempel: Udskiftning af fliser/klinker på indvendig beklædning Aftagning af alle fliser. Underlaget rengøres omhyggeligt. Svummelag af cement og fint sand 1:1 arbejdes ind i underlaget. Afretningslag af slidlagsbeton 0-4 mm udlægges, komprimeres og afrettes, lagtykkelse 20 mm. Fleksibel fliseklæb, 3,5 kg/m², påføres. Fliser/klinker udlægges, fuges med cementbaseret fugemasse og afrenses. I overgang væg og gulv fuges med silicone fugemasse.
