Realsyn+ for

Hans Ditlevsensgade 18,  
4800 Nykøbing F

### Bygningsoversigt

## Introduktion til VTR rapporten

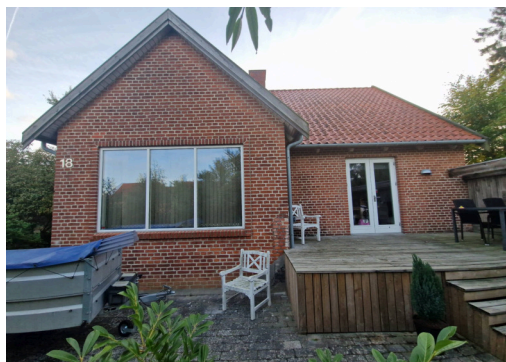
## LITRA A - Beboelse

**Tag****SKADE:**

Der er tæring i tagrender mod vest

**RISIKO:**

Det skønnes at forholdet kan give utætheder i tagrenderne på længere sigt.
