Realsyn+ for

Tornmarksvej 33,  
5491 Blommenslyst

**Bygningsoversigt**

Dato for besigtigelse: 17-02-2026

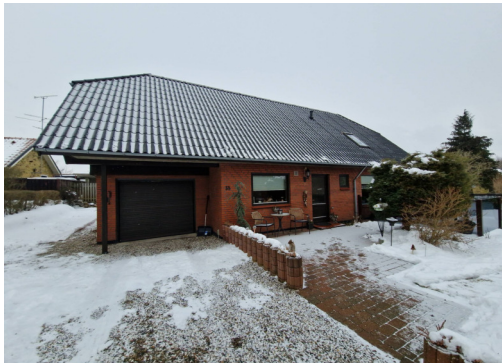
## LITRA A - Beboelse

**Beboelse bygget 1962**

Skader på Lita A

Anvendelse: Beboelse  
Bolig: 153 m<sup>2</sup>  
Etager: 1  
Bebyggelse: 115 m<sup>2</sup>  
Kælder: 0 m<sup>2</sup>

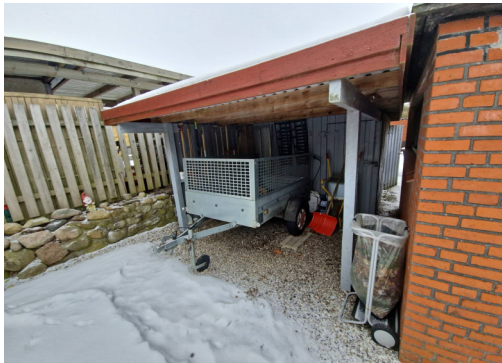
## LITRA B - Carport/udhus

**Carport/udhus bygget 2000**

Skader på Lita B
