Visuel Elinstallations Rapport for

Åbjergvej 8,
7323 Give

VISUEL ELINSTALLATIONS RAPPORT

TÜV SÜD

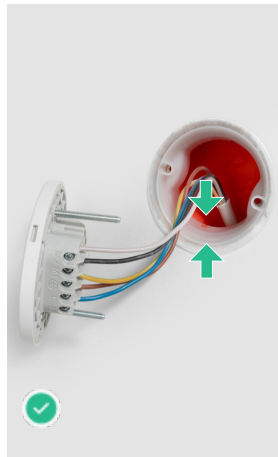
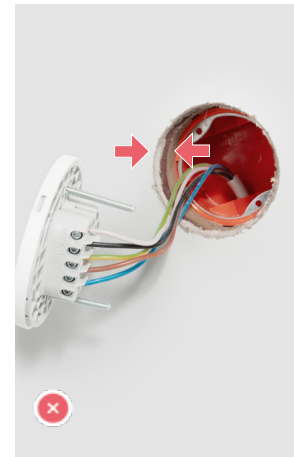
Skade nr. 36

Siden 1. Januar 2003 må brandbart materiel ikke være mellem en stikkontakt/afbryder, og den tilhørende bagdåse. Det elektriske materiel skal være afskærmet fra brandbare bygningsdele. Dette gøres ved enten at bagdåsen er monteret ...

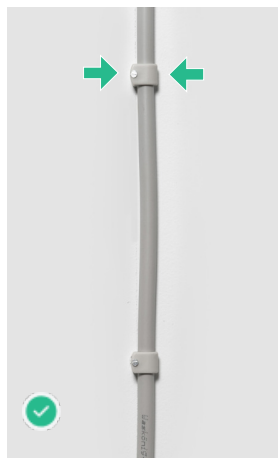
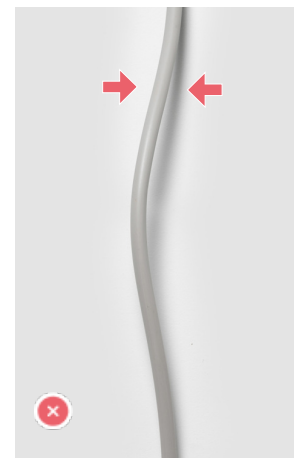
Skade nr. 37

Er kabler ikke fastgjort forsvarligt, kan de bevæge sig ved berøring. Er der for meget bevægelse i kablerne, risikere man at kobberet knækker. Der kan så opstå en løs forbindelse, der i yderste tilfælde kan resultere i at der kan...

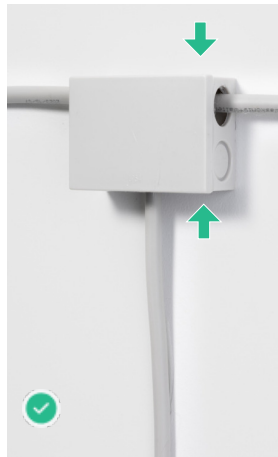
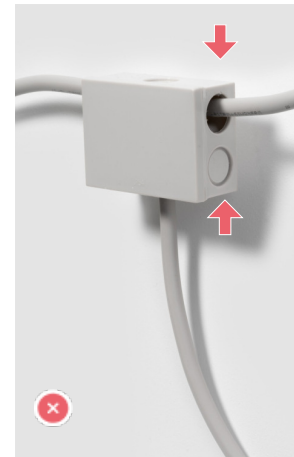
Skade nr. 38

Er dåser/underlag ikke fastgjort forsvarligt, risikere man at der opstår åbninger så store, at der kan være berøringsfare. Derudover kan samlingerne/tilslutningerne svækkes ved hyppige bevægelser af dåser eller underlag. Aflastnin...
