Realsyn+ for

Kildebjergs Tofter 7,  
4632 Bjæverskov

### Bygningsoversigt

Dato for besigtigelse: 12-08-2026

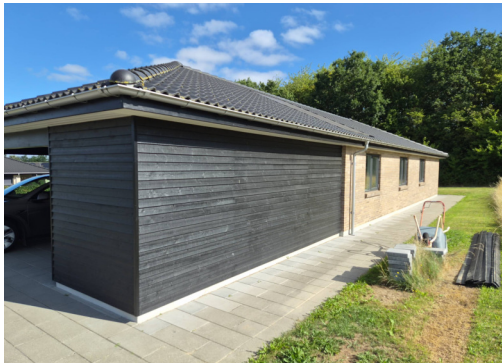
**Beboelse bygget 2020**

Skader på Lita A

Anvendelse: Beboelse  
Bolig: 151 m<sup>2</sup>  
Etager: 1  
Bebyggelse: 151 m<sup>2</sup>  
Kælder: 0 m<sup>2</sup>

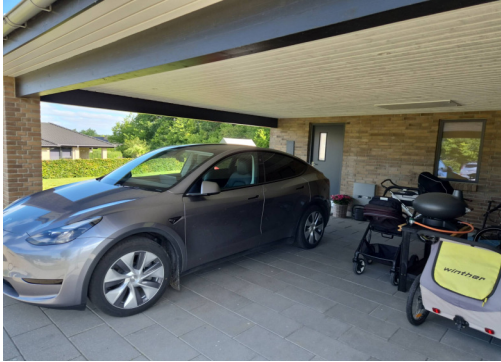
**Carport bygget 2020**

Skader på Lita B

Anvendelse: Carport  
Bolig: 0 m<sup>2</sup>  
Etager: 1  
Bebyggelse: 40 m<sup>2</sup>  
Kælder: 0 m<sup>2</sup>

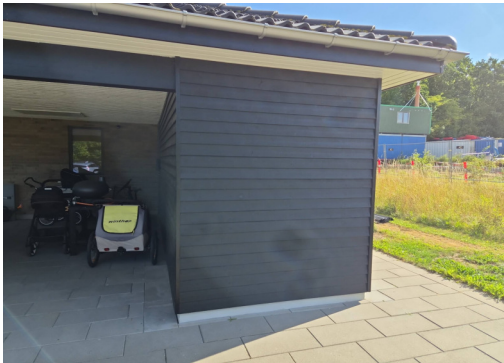
Skur bygget 2020

Skader på Lita C
