Visuel Tillægsrapport for

Kroghs Kobbøl 41,  
6100 Haderslev

# VISUEL TILLÆGSRAPPORT

Dato for besigtigelse: 12-12-2025

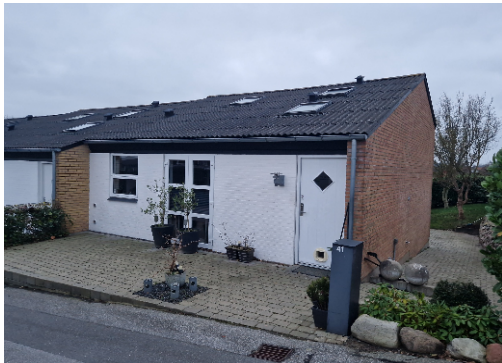
**Beboelse bygget 1966**

Skader på Lita A

Anvendelse: Beboelse  
Bolig: 107 m<sup>2</sup>  
Etager: 1  
Bebyggelse: 68 m<sup>2</sup>  
Kælder: 0 m<sup>2</sup>

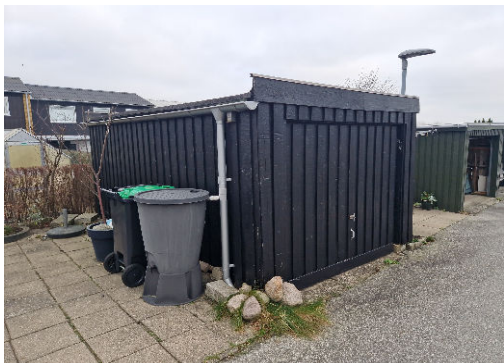
**Garage bygget 1969**

Skader på Lita B
