## EF Rumæniensgade 12-16, Lynettevej 5-7 Overordnet tilstandsrapport

Sagsnr.  
Juni 2025

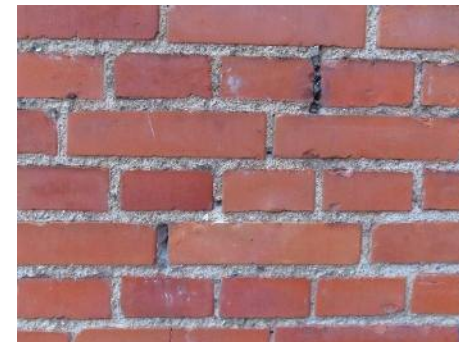
*Manglede fuger i murværk*

**A4 Vi foreslår at der planlægges en samlet istandsættelse gårdfacaden med omfugning af murværket i løbet af de kommende år.**

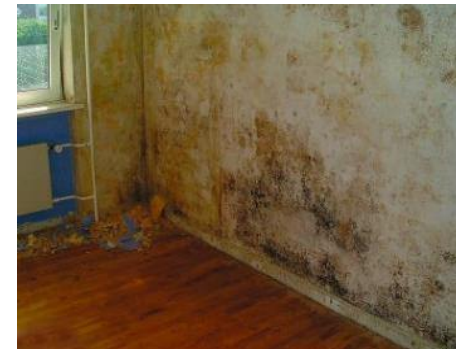
Det opstår meget ofte problemer med skimmelsvamp, når der isoleres indvendigt. Der stilles store krav til bygningens stand og beboernes adfærd for at undgå det. Vi mener generelt ikke at fordelene er store nok i forhold til den risiko som følger med, så vi kan ikke anbefale det.

*Eksempel på skade  
efter indvendig iso-  
lering  
Billedet er ikke fra  
jeres bygning*

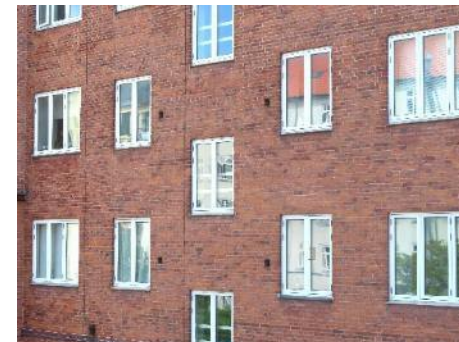
## Vinduer

Fugerne fremstår med revner og udtørrede og må betragtes som udtjente og bør udskiftes.

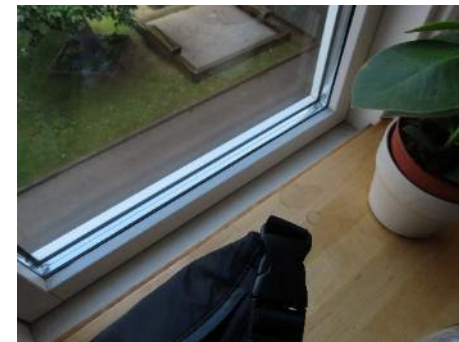
*Energirude med kolde kanter*

Ved at beregne energibalancen for jeres nuværende vinduer, deres orientering i forhold til solen og de nuværende energipriser, kan I forvente en besparelse på ca. kr. 150.000 inkl. moms over 30 år, ved udskiftning energiruderne til nye energiruder med varme kanter, svarende til Energimærke C.

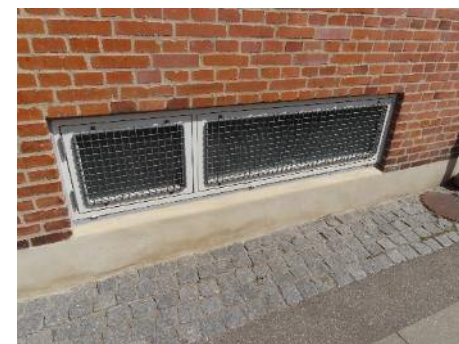
*Kældervindue*

Kældervinduerne er generelt oprindelige trævinduer med 1 lag glas i ruderne. De kan nemt vedligeholdes som en del af den løbende drift.

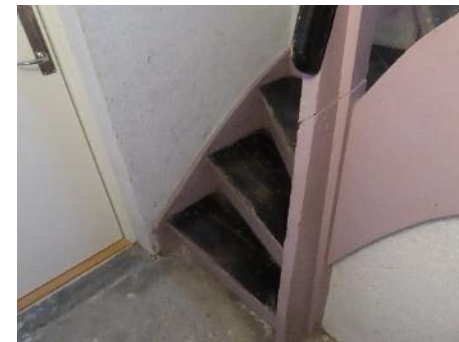
*Kældertrappe*

Der er adgang til kælderen via køkkentrapperne. Køkkentrappernes nederste del er udført i træ, ligesom resten af køkkentrappen.

Det kan være u hensigtsmæssigt, fordi trappen med tiden kan blive nedbrudt af råd. Hvis trappen bliver nedbrudt, kan det anbefales at udskifte trappen til en konstruktion der er støbt eller hvor træet ikke er i kontakt med ydervæggen og gulvet.

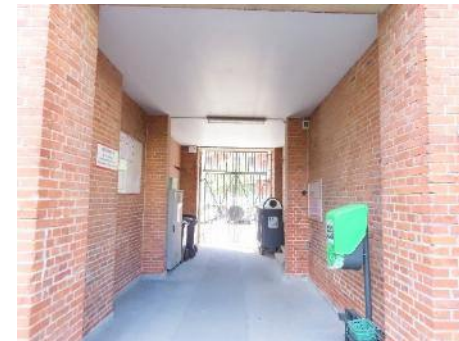
*Port mellem gade og gård*

Langs portens vægge ses der nederst udvaskninger i murværkets fuger. Det tyder på at saltning om vinteren har bidraget til skaderne.

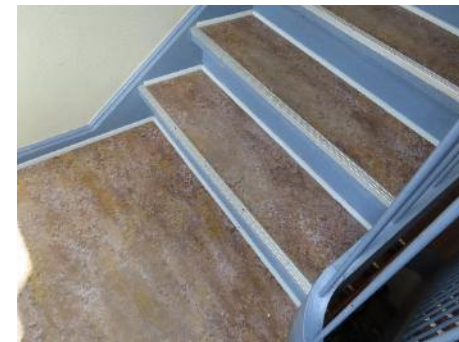
Trappekonstruktionen er i træ. Væggene er pudset og malet. Der ses generelt ikke mange revner i vægge og lofter. Overfladerne er generelt i rimelig god stand, med lidt slid fra almindelig brug.

*Hovedtrappe med linoleum*

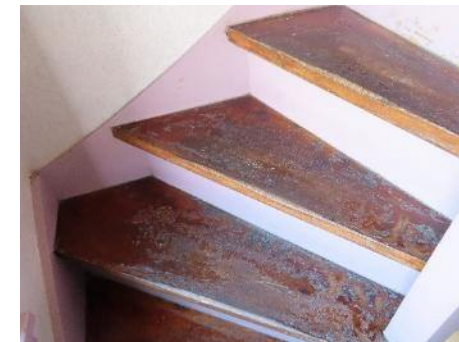
Overfladerne på køkkentrapperne er i god stand. Der ses ikke mange revner i vægge, loftet og løbsundersider, ligesom træværket er velholdt.

*Køkkentrappe*

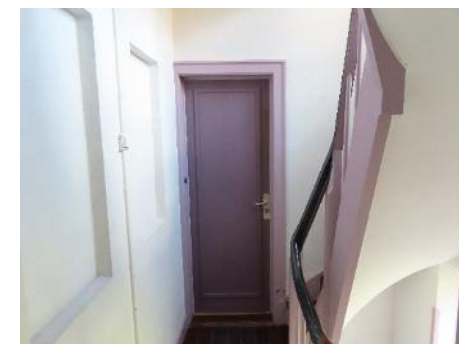
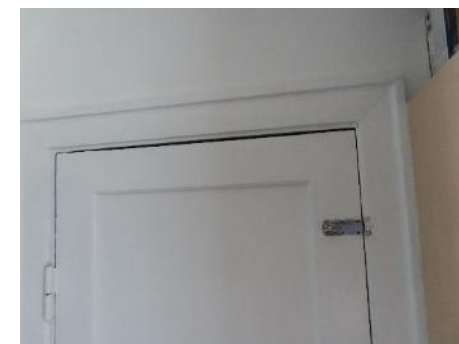
Dørene til lejlighederne er de oprindelige døre med de ulemper, som er nævnt for dørene på hovedtrappen. Dørene kan her udskiftes til nye fyldningsdøre i et udseende, som passer til ejendommens alder.

*Lejlighedsdør*

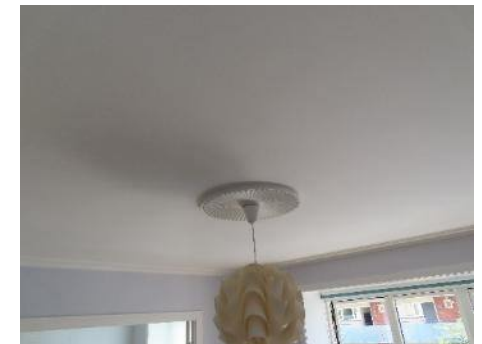
*Loft uden revner*

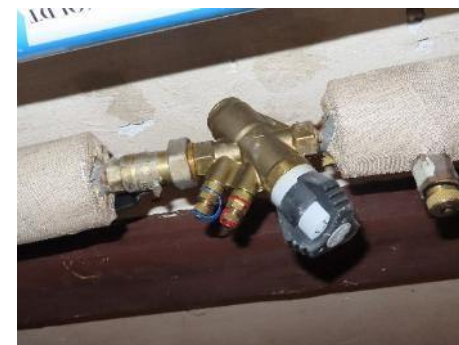
## Strengreguleringsventil

Der er afspærringsventiler i kælderen til varместigstrengene, samt statiske strengreguleringsventiler, som hvis de er indstillet korrekt sørger for at fordele varmen ligeligt i ejendommen.

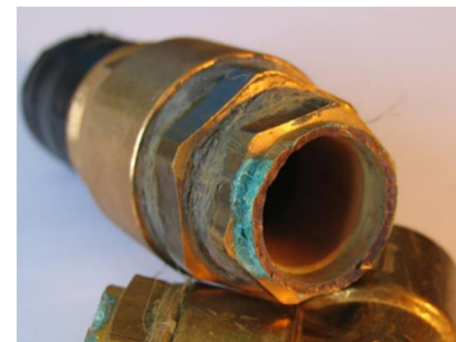
Der er anvendt messing til nogle komponenter i vandinstallationen. Det er for nogle år siden konstateret, at messingkomponenter kan blive nedbrudt i nyere vandinstallationer, særligt når de er i en rustfri installation.

Med nye materialer som rustfri stålør og plastrør er der ikke samme beskyttelse af den indvendige overflade (katodisk beskyttelse) med det hårde vand i Københavnsområdet. Der er risiko for at der opstår spændingskorrosion indvendigt som kan lede til utætheder, der ikke er synlige før en pludselig opstået skade.

Utæthederne kan opstå som revner i metallet, som giver meget store vandskader, da vandet løber ud for fuldt tryk.

*Eksempel spændingskorrosion i  
messingfitting*

**A4 Vi anbefaler at boligforeningen får overblik over omfanget af messingfittings i vandinstallationen og skaber opmærksomhed blandt beboerne om at alle tilslutninger til vandinstallationen bør være udført i sikre materialer som for eksempel rustfrit stål eller rødgods.**

**A4 Da skaderne kan opstå uden varsel, anbefaler vi at der foretages forebyggende udskiftning til et velegnet materiale også selv om I ikke har haft problemer. Prisen for en udskiftning er typisk kr. 3.000-7.500 inkl. moms per lejlighed.**

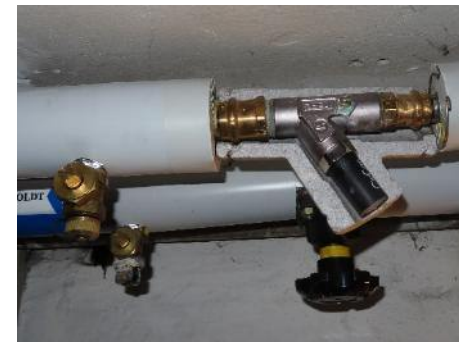
Der er monteret termostatstyrede cirkulationsventiler i varmtvandsinstallationen. Ventilerne skal regulere det cirkulationsvand som strømmer igennem dem, men det har vist sig at de kan sætte sig fast og forårsage fejl i anlæggets regulering.

BYG-ERFA, som samler byggetekniske erfaringer ind, advarer imod at bruge dem, da de kan forårsage fejl og dermed ikke opfylder kravene til vandhastighed, temperatur og overvågning (Erfaringsblad (53) 170305).

*Termostatstyret cirkulationsventil*

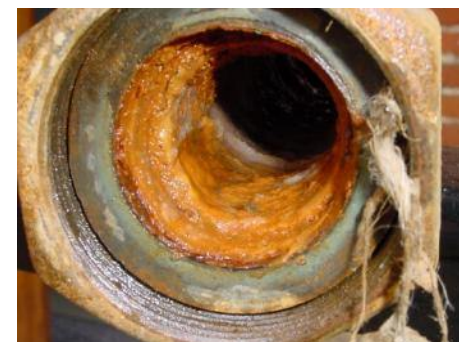
*Eksempel på biofilm med slimdannelse i vandrør*

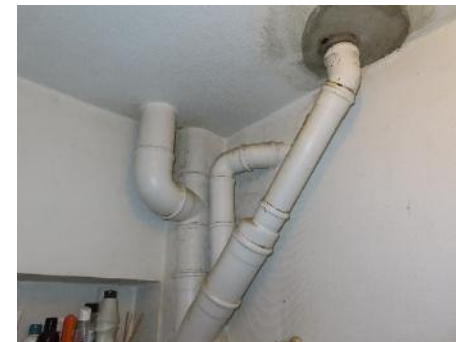
I de besigtigede toiletter er faldstammerne nyere faldstammer i rustfri stålør. Vi forventer ikke noget behov for vedligeholdelse af faldstammerne i mange år fremover.

*Faldstamme i toilet*

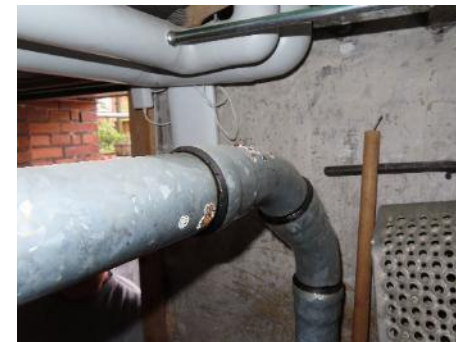
Det skyldes at galvaniserede overflade nedbrydes over tid, særligt i kontakt med spildevand fra køkkenet. Når galvaniseringen et sted er nedbrudt begynder det tynde stålør at tære og vil hurtigt tære igennem.

Der er eksempler på tæring på de galvaniserede afløbsrør i kælderen.

*Tæring på afløbsrør i kælder*

**A4 Vi anbefaler at køkkenfaldstammer udskiftes indenfor få år.**

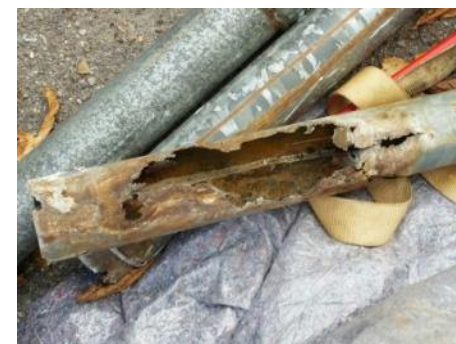
*Eksempel på ca. 20 år gammel galvaniseret køkkenfaldstamme. Fotoet er ikke fra jeres bygning*

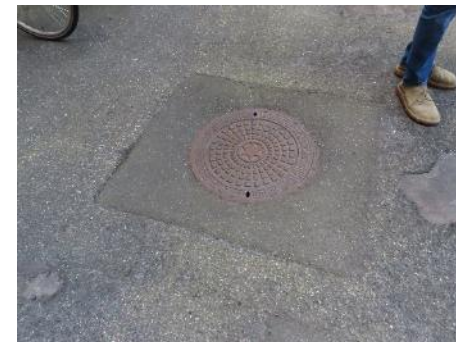
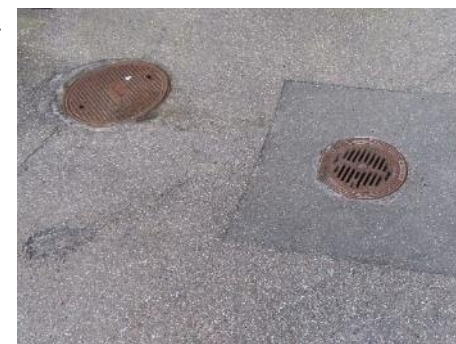
*Kloakbrønd i gård*

*Kloakbrønd og overfladerist i gård*

**A4 Vi anbefaler at få en serviceaftale med jævnlig rensning af højvandslukker, dræn- og afløbsbrønde, hvis der ikke allerede er aftale om det.**

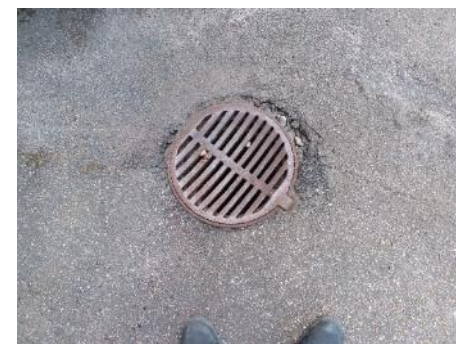
*Overfladerist i gård*

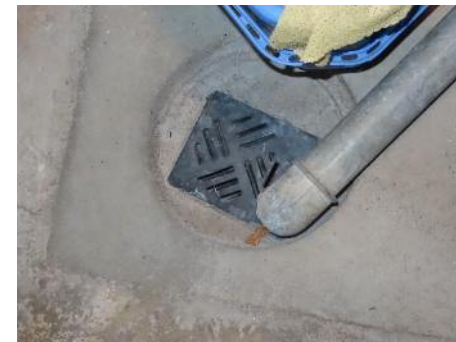
Umiddelbart ser gulvafløbene ud til at være udført med højvandslukke. Højvandslukket forhindrer vand i at komme tilbage fra kloakken og ind i kælderen – hvilket i nogle tilfælde sker, hvis den offentlige kloak stopper til ved kraftig regn.

*Gulvafløb i kælder*

Hvis der er resterende gulvafløb, som ikke har højvandslukke, bør disse udskiftes for at sikre en samlet god beskyttelse af kælderen. Prisen er ca. kr. 10.000 inkl. moms per styk.

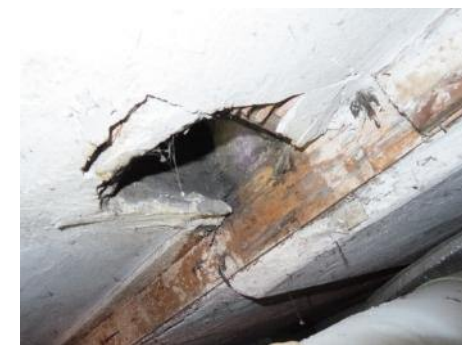
*Ventilationskanal i kælder*

**A4 Ventilationskanalerne bør renses efter behov, mindst hvert 5. år, som en del af den løbende vedligeholdelse af ejendommen. Det sikrer at kanalerne fungerer så godt som muligt.**

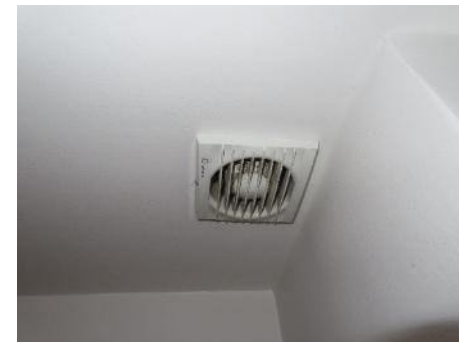
Slukkede ventilatorer begrænser eller stopper den naturlige ventilation helt. Set over et døgn er det derfor tvivlsomt, om en el-ventilator bidrager til at ventilere lejligheden. Ventilatoren kører måske samlet i 30 minutter på en dag. De resterende 23½ time blokerer den for den naturlige ventilation, som ville have været gennem kanalen.

*El-ventilator blokerer for ventilation når den er slukket*

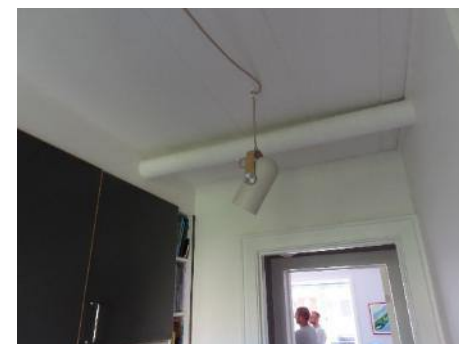
Ventilationskanalerne kan være utætte. Tilslutning af ventilatorer, som for eksempel emhætter, kan dermed presse luft ud til de øvrige lejligheder, hvilket blandt andet kan give lugtgener.

*Emhætte tilsluttet ventilationskanal i køkken*

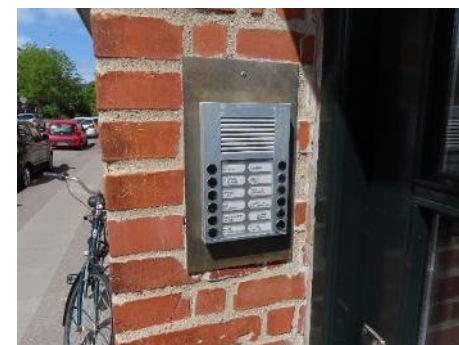
### Dørstation

Der er adgangskontrol til hovedtrapperne i form af et dørtelefonanlæg. Anlægget fungerer tilsyneladende som det skal.

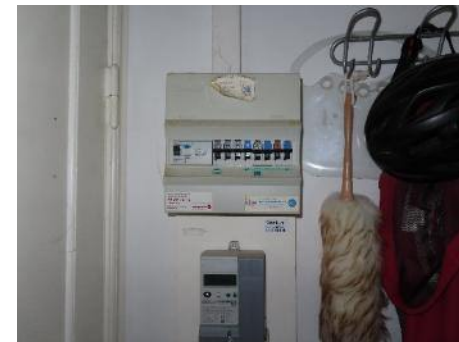
*Gruppetavle i lejlighed*

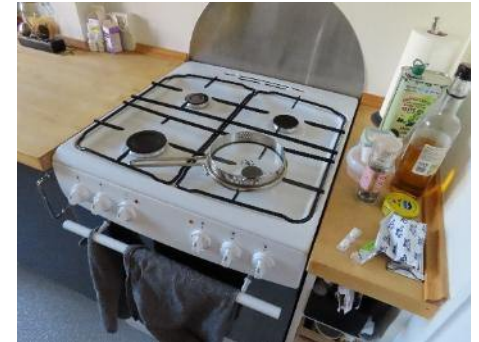
*Gaskomfur i lejlighed*

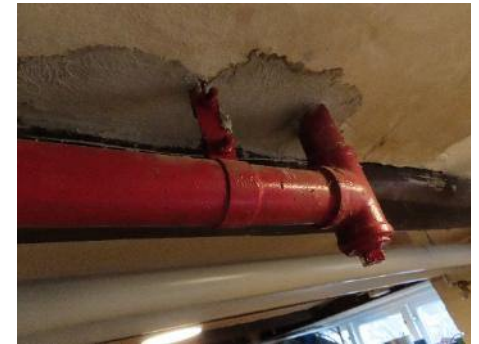
*Gasrør i kælder*
