EF JAGTVEJ 145

Tilstands- og vedligeholdelsesrapport
31. Oktober 2019

TILSTANDSRAPPORT AF : 31. Oktober 2019
Ejendommen : Jagtvej 145, 2200 København N
Matrikel Nr. : 402 Udenbys, Klædebo Kvarter

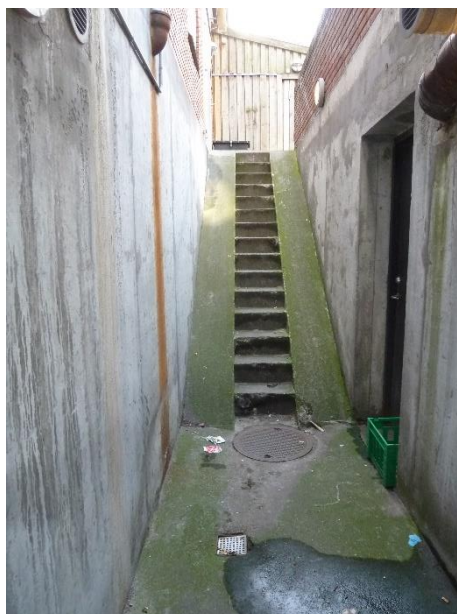
Udvendig nedgang fra gård til kælder. Benyttes bl.a. for cykler. Almindeligt vedligehold af betonfladerne påkrævet.

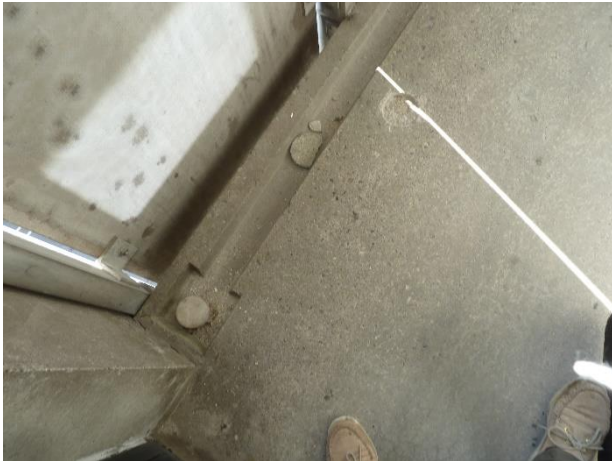
Afvandingsrene præget i betonelementet. Ved stopning sker der overløb. Huller efter kran-huller blottes når tilstøbninger springer af.

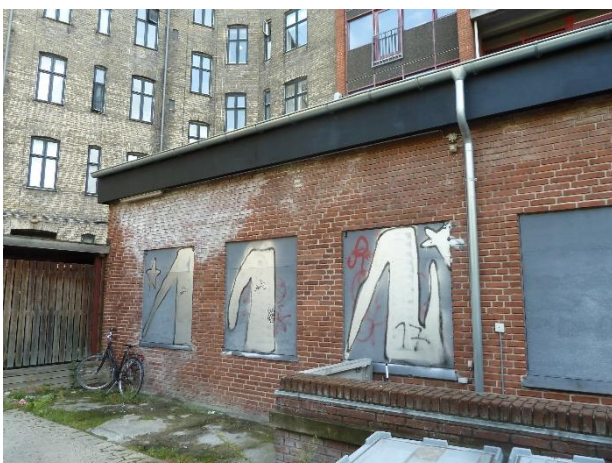
Blændede erhvervsvinduer med graffiti. Nye render og nedløb her.
