# REAL

Realsyn+ for

Brinken 5,  
4600 Køge

Dato for besigtigelse: 20-03-2026

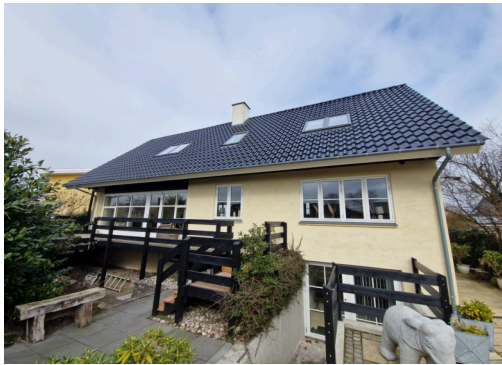
LITRA A - Beboelse

**Beboelse bygget 1961**

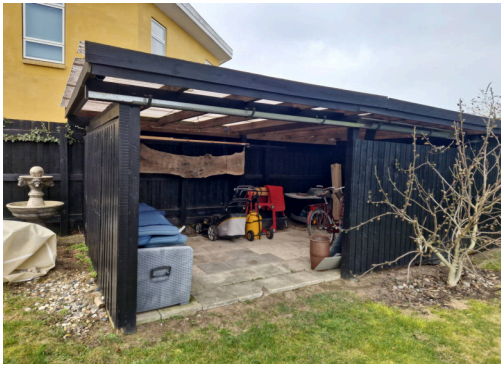
LITRA B - Udhus

Plasttaget er med mindre revner og afskalninger - der er ikke monteret dækbrædt

Det vurderes, at skaden kan udvikle sig på længere sigt.
