Realsyn+ for

REAL

Vembvej 3,  
9220 Aalborg Øst

### Bygningsoversigt

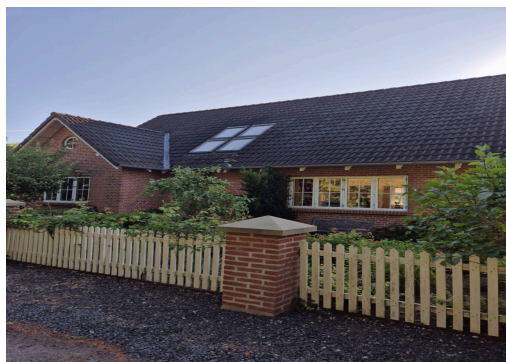
## LITRA A - Beboelse

**Beboelse bygget 1949**

Anvendelse: Beboelse  
Bolig: 196 m<sup>2</sup>  
Etager: 1  
Bebyggelse: 109 m<sup>2</sup>  
Kælder: 109 m<sup>2</sup>

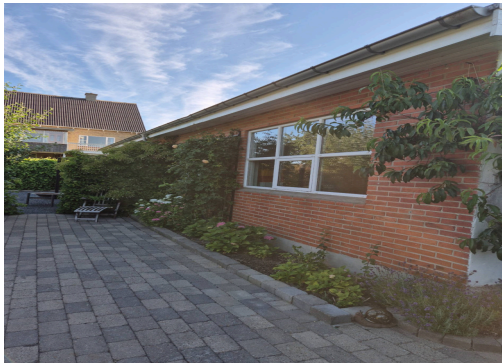
## LITRA B - Udhus

**Udhus bygget 1969**
