Realsyn+ for

Marienburg Alle 43,
2860 Søborg

Bygningsoversigt

Dato for besigtigelse: 06-05-2026

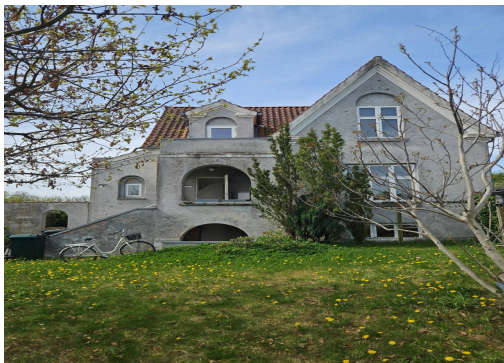
LITRA A - Beboelse

Beboelse bygget 1912

Anvendelse: Beboelse
 Bolig: 156 m²
 Etager: 1
 Bebyggelse: 92 m²
 Kælder: 80 m²

RØD 2
 GUL 5
 GRÅ 8
 ? 0

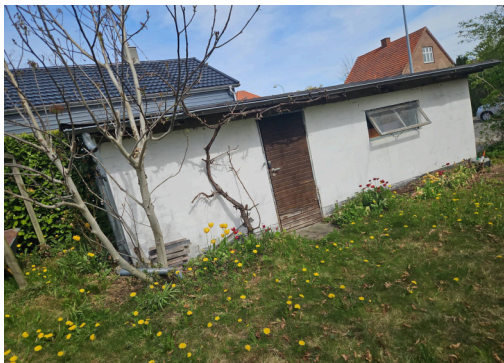
LITRA B - Garage

**Garage bygget 1000**
