Realsyn+ for

Fuglekildevej 61,  
5690 Tommerup

Dato for besigtigelse: 23-02-2026

**Introduktion til VTR rapporten**

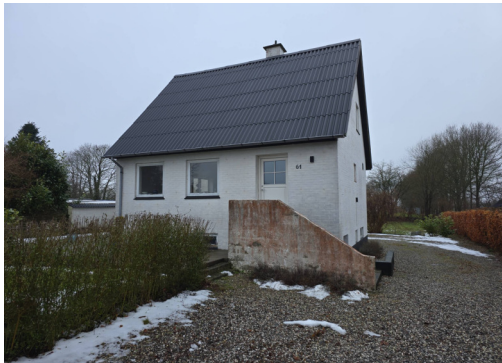
## LITRA A - Beboelse

Skader på Lita A

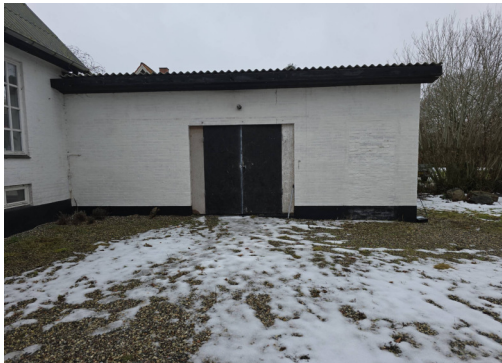
## LITRA B - Garage

Der er utæthed i tagrenden og der ses store følgeskader i udvaskede fuger og skader på de indvendige bygningsdele

Forholdet kan fortsat udvikle sig, og der er nærliggende risiko for yderligere skader på andre bygningsdele.
