Realsyn+ for

Thit Jensens Vej 52,
4700 Næstved

Bygningsoversigt

Dato for besigtigelse: 07-05-2026

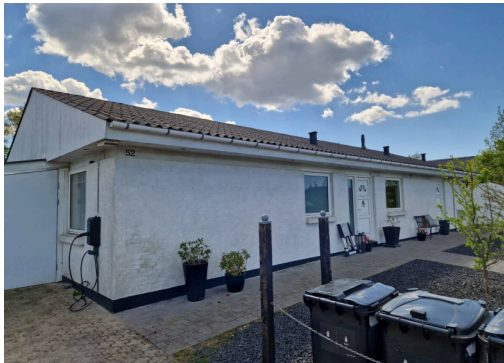
LITRA A - Beboelse

Beboelse bygget 1976

Anvendelse: Beboelse
 Bolig: 153 m²
 Etager: 1
 Bebyggelse: 153 m²
 Kælder: 0 m²

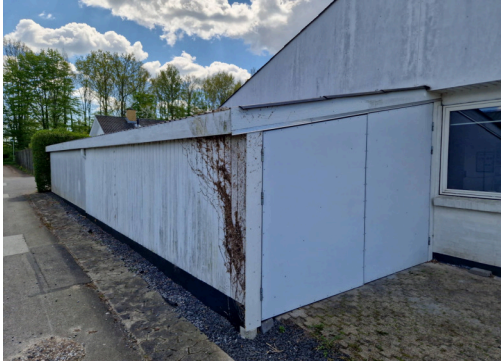
LITRA B - Garage/Udhus

Garage/Udhus bygget 1979
