Realsyn+ for

Kragevej 5,
4720 Præstø

Bygningsoversigt

Dato for besigtigelse: 10-04-2026

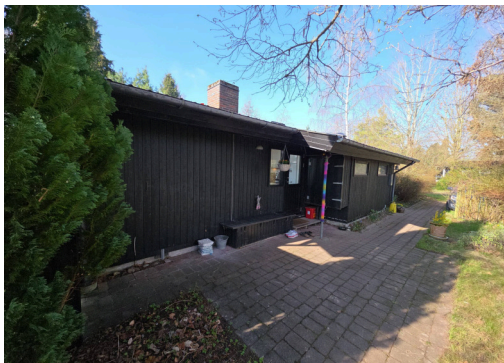
LITRA A - Beboelse

**Beboelse bygget 1975**

Anvendelse: Beboelse
 Bolig: 57 m²
 Etager: 1
 Bebyggelse: 57 m²
 Kælder: 0 m²

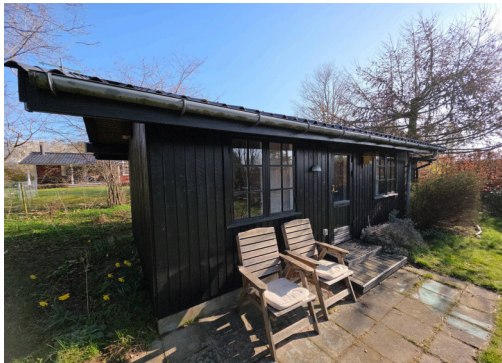
LITRA B - Udhus/anneks

**Udhus/anneks bygget 1989**
