Realsyn+ for

Krebsen 91,  
3650 Ølstykke

Dato for besigtigelse: 03-07-2026

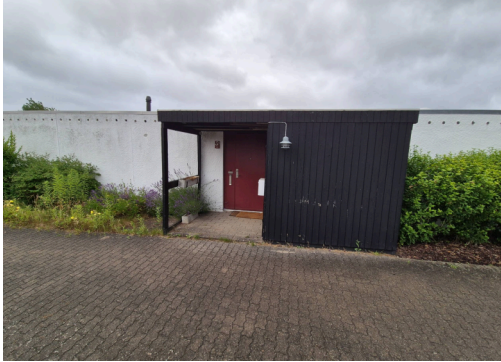
## LITRA A - Beboelse

**Beboelse bygget 1971**

**Tag****SKADE:**

Udvendigt træværk ved og omkring tag har nedbrudt træ.  
 Forholdet er bl.a. konstateret i stern mod syd

**RISIKO:**

Forholdet skønnes at udvikle sig og svække bygningens  
 struktur over tid.

**Udskiftning af nedbrudt træ**

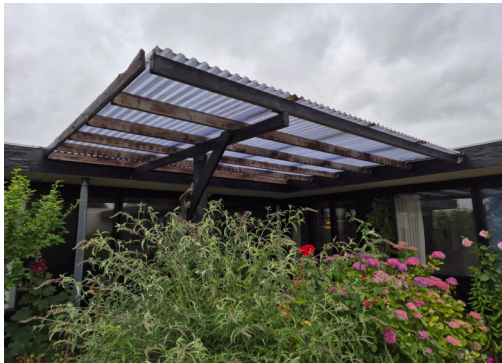
## LITRA C - Overdækning

**Overdækning bygget 1000**

**Tag****SKADE:**
