REAL

Realsyn+ for

Mosevej 12,
4623 Lille Skensved

Dato for besigtigelse: 10-04-2026

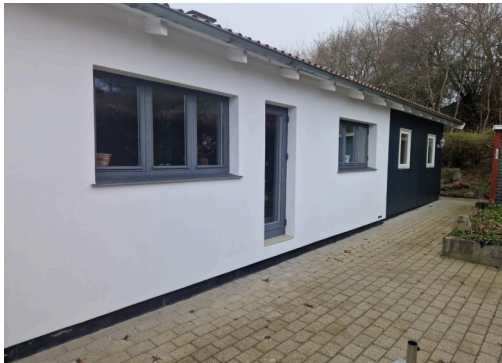
LITRA A - Beboelse

**Beboelse bygget 1958**

Anvendelse: Beboelse
 Bolig: 103 m²
 Etager: 1
 Bebyggelse: 123 m²
 Kælder: 24 m²

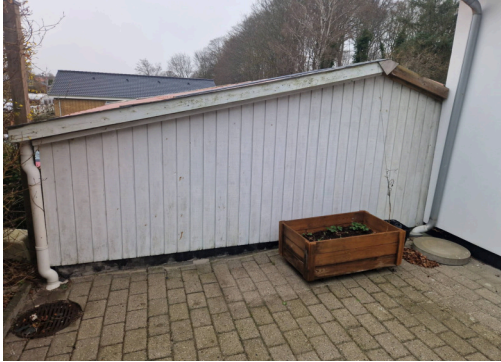
LITRA B - Carport

**Carport bygget 1991**

Tag og rygningplader har revner enkelte steder, det ses f.eks. mod øst

Det vurderes, at skaden kan udvikle sig på længere sigt.
