Realsyn+ for

Sølyst 20,  
5900 Rudkøbing

### Bygningsoversigt

Dato for besigtigelse: 29-07-2026

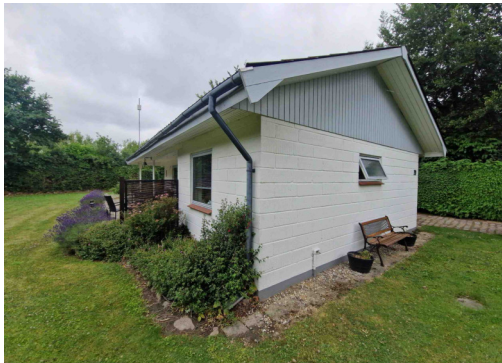
**Beboelse / Overdækning bygget 1970**

**Tag****SKADE:**

Tagpladerne har overflade revner enkelte steder, det ses f.eks. mod syd

**NOTE:**

Omfanget er på nuværende tidspunkt begrænset, der skønnes at være nærliggende risiko for yderligere skadeudvikling på længere sigt.

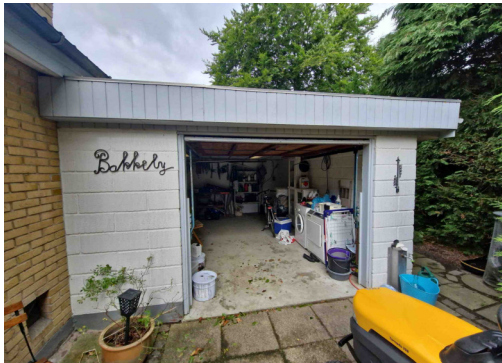
**Garage bygget 1950**

**Tag****SKADE:**

Overfladen på inddækning mod nord er med slidt overflade, og med mangelfuld tætning

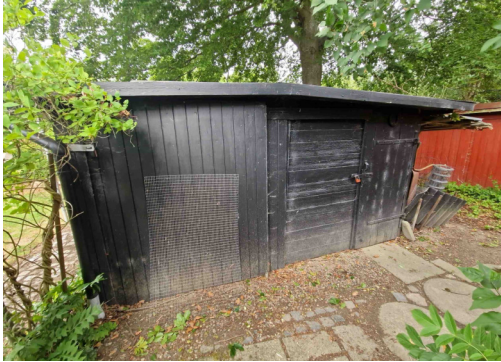
**Udhus/brændeskur bygget 1950**

**Tag****SKADE:**

Der er risiko for at skaden kan udvikle sig på længere sigt, og der kan komme utætheder i taget, som kan medføre vandskade på de underliggende bygningsdele.
