Realsyn+ for

Trautnersvej 1,  
4180 Sorø

Dato for besigtigelse: 06-07-2026

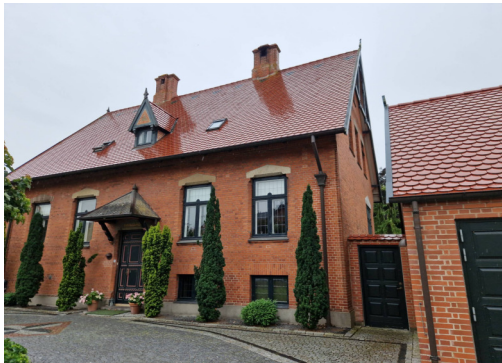
## LITRA A - Beboelse

**Døre/vinduer/porte****SKADE:**

Der er enkelte punkterede termoruder, f.eks. mod øst

**NOTE:**

Isoleringsevnen er reduceret og ruden vil med tiden blive uklar.
