REAL

Realsyn+ for

Reservevej 27,
9220 Aalborg Øst

Bygningsoversigt

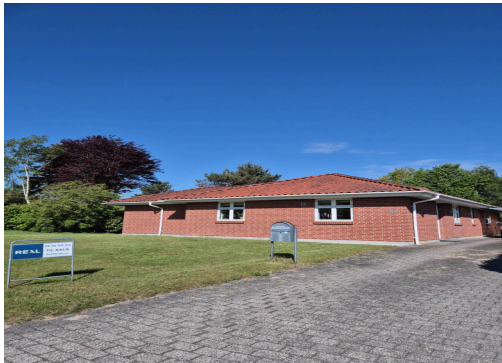
LITRA A - Beboelse

**Tag****SKADE:**

Skotrenden er med rustaftegninger

NOTE:

Konstruktionen har henstået sådan i en længere årrække uden følgeskader, der vurderes derfor ikke at være nærliggende risiko for skade.
