Realsyn+ for

Svanevej 11,
5690 Tommerup

Bygningsoversigt

Dato for besigtigelse: 15-05-2026

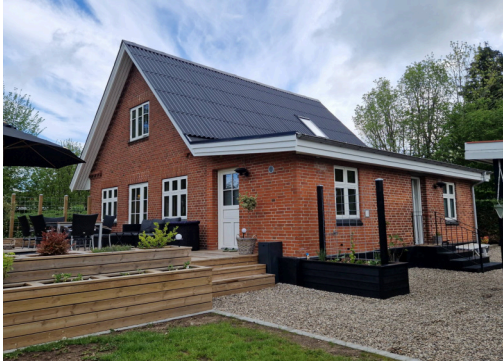
LITRA A - Beboelse

Beboelse bygget 1929

Skader på Lita A

Anvendelse: Beboelse
 Bolig: 125 m²
 Etager: 1
 Bebyggelse: 95 m²
 Kælder: 12 m²

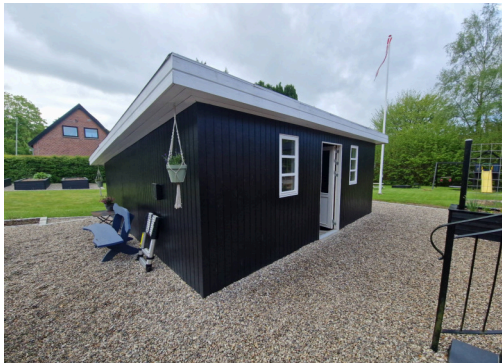
LITRA B - Udhus

**Udhus bygget 1000**

Skader på Lita B
