Tilstandsrapport Med 10 års vedligeholdelsesplan

EF Seierøehus
Februar 2023

Rapportens hensigt

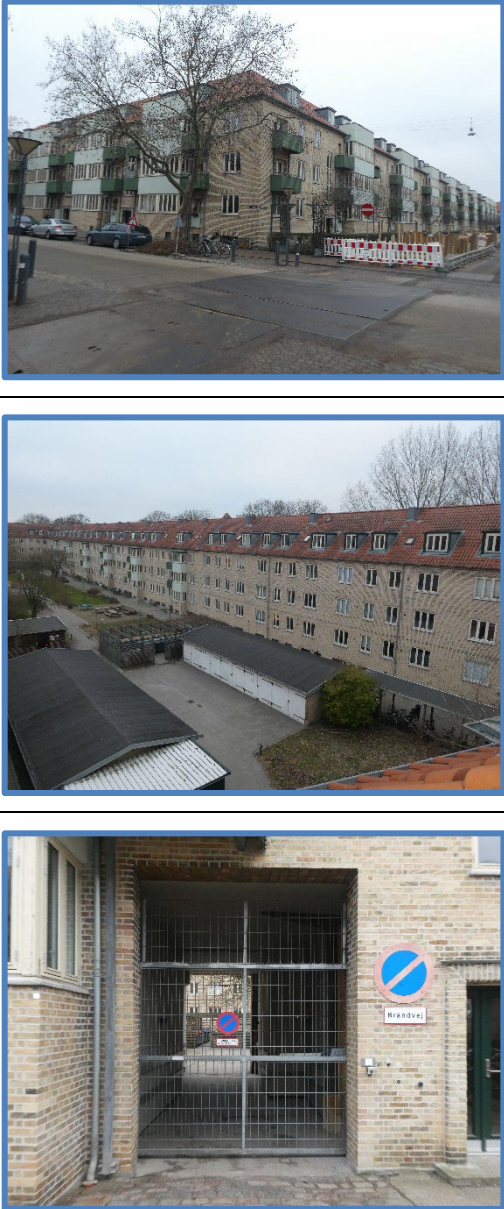
| Registrering | | | |
| <p>Udgifter til byggeplads, stillads samt bortafskaffelse af ikke miljøfarligt affald er medregnet, og fremgår af priserne under de enkelte bygningsdele.</p> <p>I forbindelse med arbejderne på ejendommen er foreningen som bygherre forpligtet til at sikre korrekt håndtering af miljøskadelige stoffer i henhold til arbejdsmiljølovgivningen.</p> | | | |

| <p>Det anbefales, at der ved et bygningsarbejde udføres en indledende miljøteknisk analyse af udvalgte overflader på ejendommen for at danne sig et overblik over de endelige omkostninger ved renoveringsarbejderne.</p> | | | |
